## Etude diagnostic préalable à la gestion du bassin versant de la Gères et de la Devise

### Phase I : Etat initial

### ANNEXE 26

#### Recueil des fiches de synthèse sur les tronçons hydromorphologiques homogènes

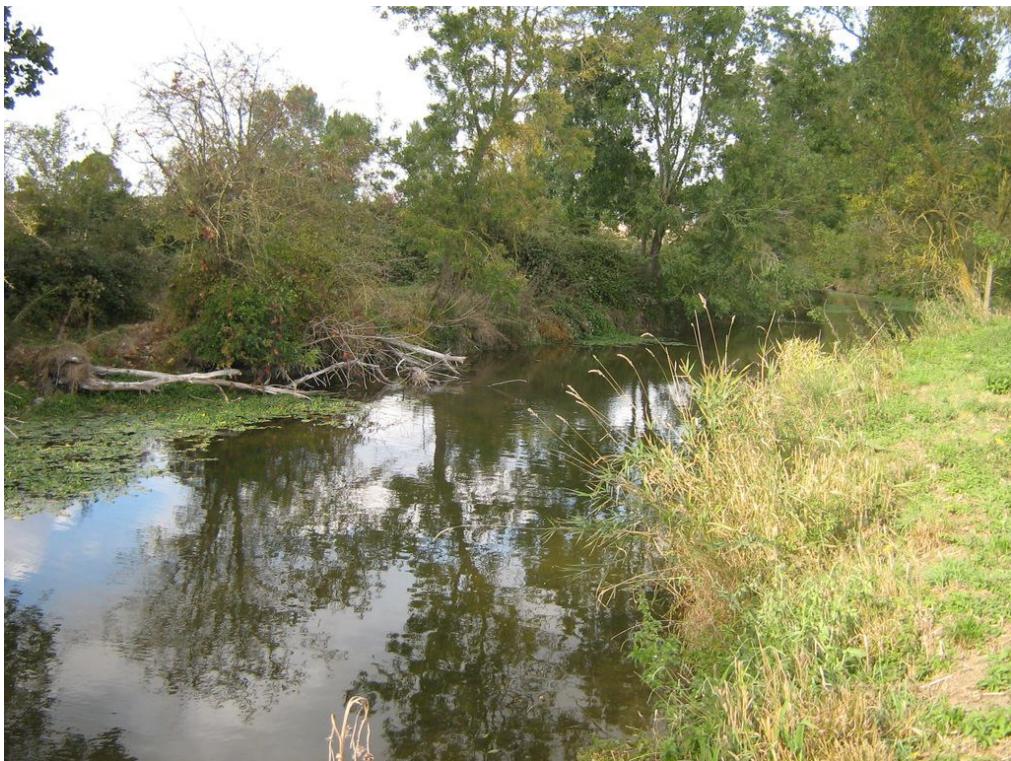
**Photo 1**

<b>1</b>	Cours d'eau: La Devise Longueur (m): 3164	Code SYRAH: 53919 Type: 4	pk aval: 19833 pk amont: 22997
----------	--	------------------------------	-----------------------------------

Largeur :	7m-10m	Incision du lit:	nulle
Pente moyenne:	0,7 %	Indice de sinuosité:	1,32
Rectification:	faible	Reprofilage:	faible

Diversité d'habitats:	faible	Diversité de formes:	moyenne
Artificialisation des berges:	200 (m)	Endiguement:	-
Erosion de berge:	ponctuelle

Continuité en rive gauche:	alternance	Continuité en rive droite:	8 x largeur
Diversité en rive gauche:	faible	Diversité en rive droite:	nulle
Densité en rive gauche:	faible	Densité en rive droite:	faible
Embâcle:	-

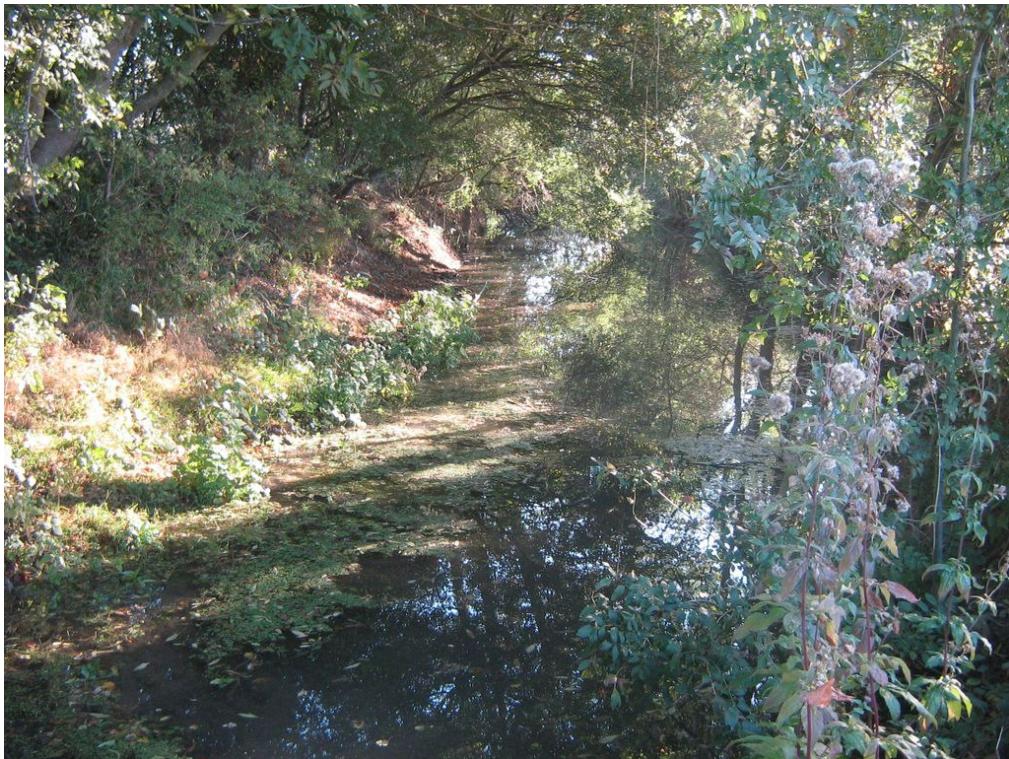
**Photo 1**

<b>2</b>	Cours d'eau: La Devise Longueur (m): 4074	Code SYRAH: 53918 Type: 4	pk aval: 23051 pk amont: 27125
----------	--	------------------------------	-----------------------------------

Largeur : 4m-6m	Incision du lit: nulle
Pente moyenne: 0,3 %	Indice de sinuosité: 1,14
Rectification: moyen	Reprofilage: moyen

Diversité d'habitats: moyenne	Diversité de formes: moyenne
Artificialisation des berges: 0 (m)	Endiguement: -
Erosion de berge: -

Continuité en rive gauche: alternance	Continuité en rive droite: alternance
Diversité en rive gauche: moyenne	Diversité en rive droite: moyenne
Densité en rive gauche: moyenne	Densité en rive droite: moyenne
Embâcle: oui

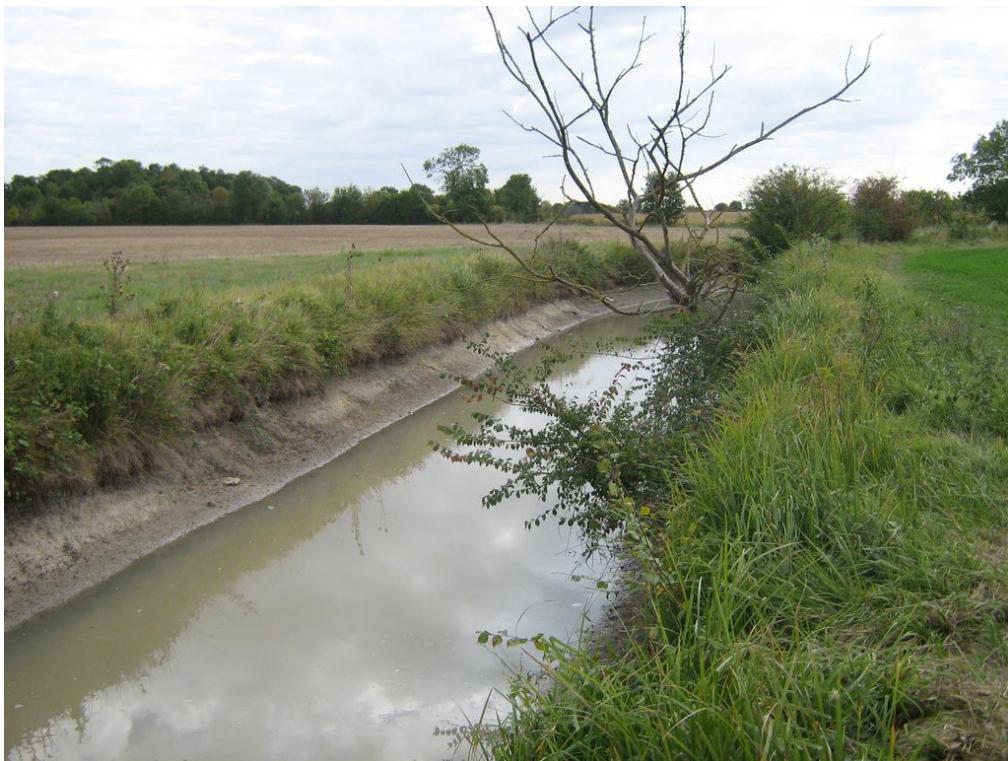
**Photo 1**

<b>3</b>	Cours d'eau: La Devise Longueur (m): 2292	Code SYRAH: 53917 Type: 4	pk aval: 27125 pk amont: 29417
----------	--	------------------------------	-----------------------------------

Largeur : 4m-6m	Incision du lit: légèrement perché
Pente moyenne: 1,1 %	Indice de sinuosité: 1,12
Rectification: moyen	Reprofilage: moyen

Diversité granulométrique: 1 classe	Zone d'accumulation: généralisé
Granulométrie des seuils: -	Type de dépôt: minéral
Type d'hydrophytes: cresson + callitriches	Densité d'hydrophytes: 30-60%

% du linéaire annuellement en assec	55	Nombre d'ouvrages de franchissement avec une classe de franchissabilité < 3 : 0/0
Connectivité avec les zones inondables:	faible	Nombre d'ouvrages de gestion avec une classe de franchissabilité < 3 : 0/2

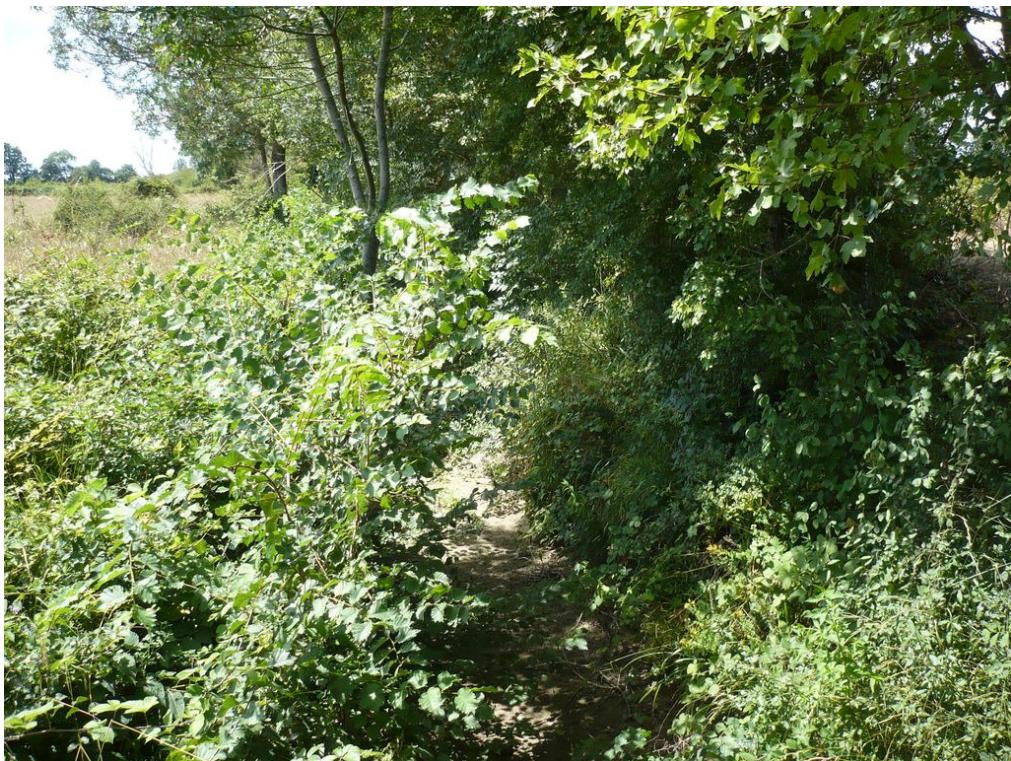
**Photo 1**

<b>5</b>	Cours d'eau: La Devise Longueur (m): 2207	Code SYRAH: 53916 Type: 2	pk aval: 30923 pk amont: 33130
----------	--	------------------------------	-----------------------------------

Largeur :	1m-3m	Incision du lit:	légèrement perché
Pente moyenne:	2,7 %	Indice de sinuosité:	0
Rectification:	important	Reprofilage:	important

Diversité d'habitats:	faible	Diversité de formes:	faible
Artificialisation des berges:	50 (m)	Endiguement:	-
Erosion de berge:	ponctuelle

% du linéaire annuellement en assec	100	Nombre d'ouvrages de franchissement avec une classe de franchissabilité < 3 :	5/7
Connectivité avec les zones inondables:	nulle	Nombre d'ouvrages de gestion avec une classe de franchissabilité < 3 :	0/2

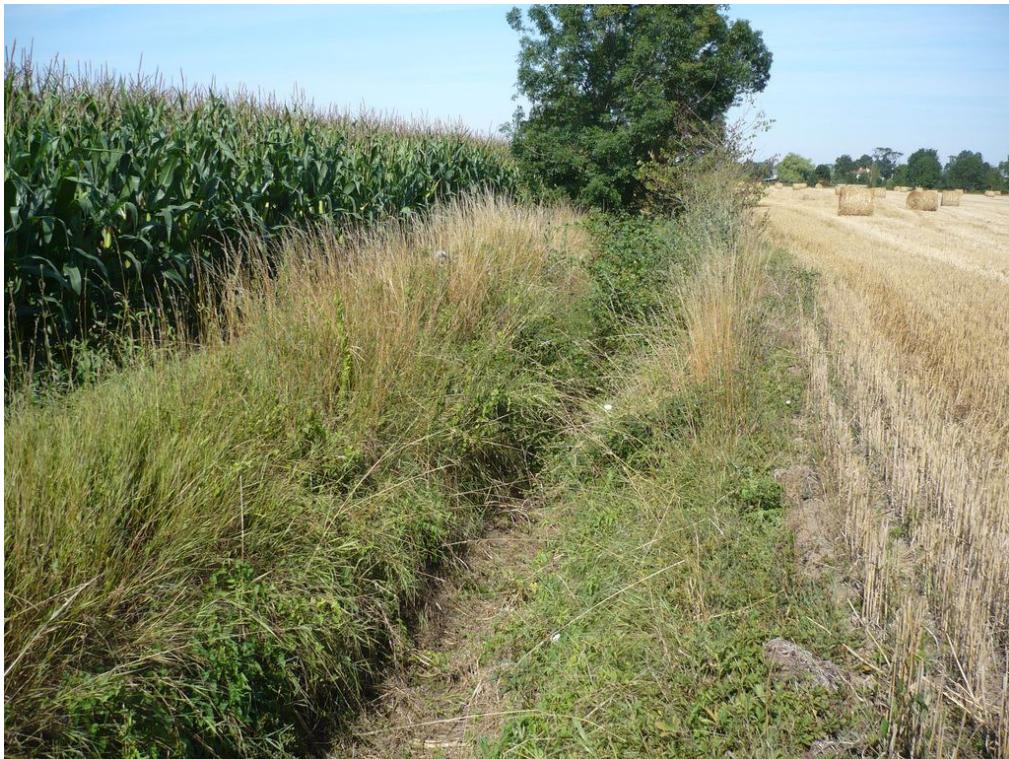
**Photo 1**

<b>6</b>	Cours d'eau: La Devise Longueur (m): 1852	Code SYRAH: 53916 Type: 1	pk aval: 33130 pk amont: 34982
----------	--	------------------------------	-----------------------------------

Largeur : 1m-3m	Incision du lit: légèrement perché
Pente moyenne: 3,2 %	Indice de sinuosité: 1,07
Rectification: important	Reprofilage: important

Diversité d'habitats: nulle	Diversité de formes: nulle
Artificialisation des berges: 0 (m)	Endiguement: -
Erosion de berge: -

Continuité en rive gauche: nulle	Continuité en rive droite: nulle
Diversité en rive gauche: nulle	Diversité en rive droite: nulle
Densité en rive gauche: nulle	Densité en rive droite: nulle
Embâcle: -

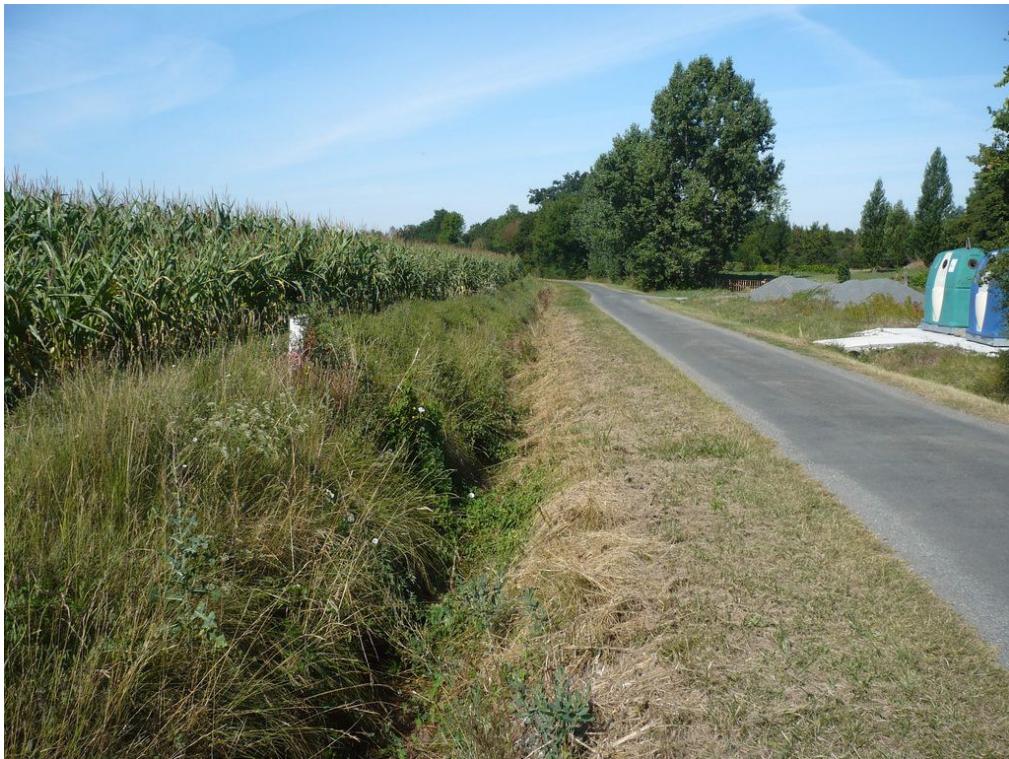
**Photo 1**

<b>7</b>	Cours d'eau: La Crignolée Longueur (m): 2663	Code SYRAH: 0 Type: 1	pk aval: 33130 pk amont: 35793
<b>Géométrie</b>			
Largeur :	1m-3m	Incision du lit:	1m
Pente moyenne:	4,9 %	Indice de sinuosité:	1,23
Rectification:	important	Reprofilage:	important
<b>Hydrologie</b>			
Intensité des étiages:	assec	Fréquence des débordements:	faible
<b>Morphologie</b>			
<b>Ligne d'eau:</b>			
Faciès dominant:	courant	Diversité de faciès:	lentique
Lame d'eau printanière (cm):	0	% de faciès diversifié:	0
<b>Lit</b>			
Diversité granulométrique:	1 classe	Zone d'accumulation:	nulle
Granulométrie des seuils:	-	Type de dépôt:	minéral
Type d'hydrophytes:	graminées	Densité d'hydrophytes:	0%
<b>Berge</b>			
Diversité d'habitats:	nulle	Diversité de formes:	nulle
Artificialisation des berges:	750 (m)	Endiguement:	-
Erosion de berge:	-		
<b>Ripisylve</b>			
Continuité en rive gauche:	nulle	Continuité en rive droite:	nulle
Diversité en rive gauche:	nulle	Diversité en rive droite:	nulle

Densité en rive gauche:	nulle	Densité en rive droite:	nulle
Embacle:	-		
<b>Continuité</b>			
% du linéaire annuellement en assec	100	Nombre d'ouvrages de franchissement avec une classe de franchissabilité < 3 :	0/7
Connectivité avec les zones inondables:	nulle	Nombre d'ouvrages de gestion avec une classe de franchissabilité < 3 :	0/0
<b>Espèce végétale envahissante</b>			
Espèce concernée:	-

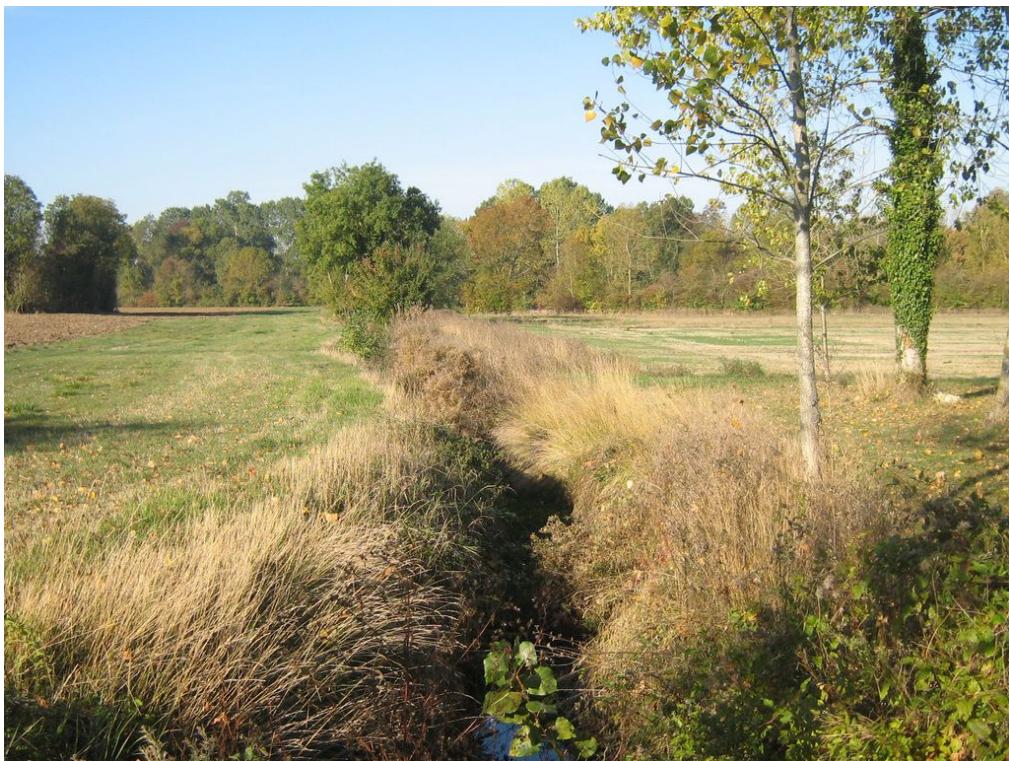
**Photo 1**

<b>8</b>	Cours d'eau: La Jinguette Longueur (m): 2404	Code SYRAH: 0 Type: 0	pk aval: 25051 pk amont: 27455
<b>Géométrie</b>			
Largeur :	1m-3m	Incision du lit:	légèrement perché
Pente moyenne:	2,6 %	Indice de sinuosité:	1,23
Rectification:	important	Reprofilage:	moyen
<b>Hydrologie</b>			
Intensité des étiages:	forte	Fréquence des débordements:	faible
<b>Morphologie</b>			
<b>Ligne d'eau:</b>			
Faciès dominant:	plat	Diversité de faciès:	15 x largeur
Lame d'eau printanière (cm):	10-30	% de faciès diversifié:	56
<b>Lit</b>			
Diversité granulométrique:	3 classes	Zone d'accumulation:	courant faible
Granulométrie des seuils:	sable	Type de dépôt:	algue
Type d'hydrophytes:	cresson + callitriches	Densité d'hydrophytes:	30-60%
<b>Berge</b>			
Diversité d'habitats:	faible	Diversité de formes:	faible
Artificialisation des berges:	100 (m)	Endiguement:	-
Erosion de berge:	-		
<b>Ripisylve</b>			
Continuité en rive gauche:	alternance	Continuité en rive droite:	8 x largeur

Diversité en rive gauche:	forte	Diversité en rive droite:	nulle
Densité en rive gauche:	forte	Densité en rive droite:	nulle
Embâcle:	-		
<b>Continuité</b>			
% du linéaire annuellement en assec	50	Nombre d'ouvrages de franchissement avec une classe de franchissabilité < 3 :	3/9
Connectivité avec les zones inondables:	faible	Nombre d'ouvrages de gestion avec une classe de franchissabilité < 3 :	0/1
<b>Espèce végétale envahissante</b>			
Espèce concernée:	-

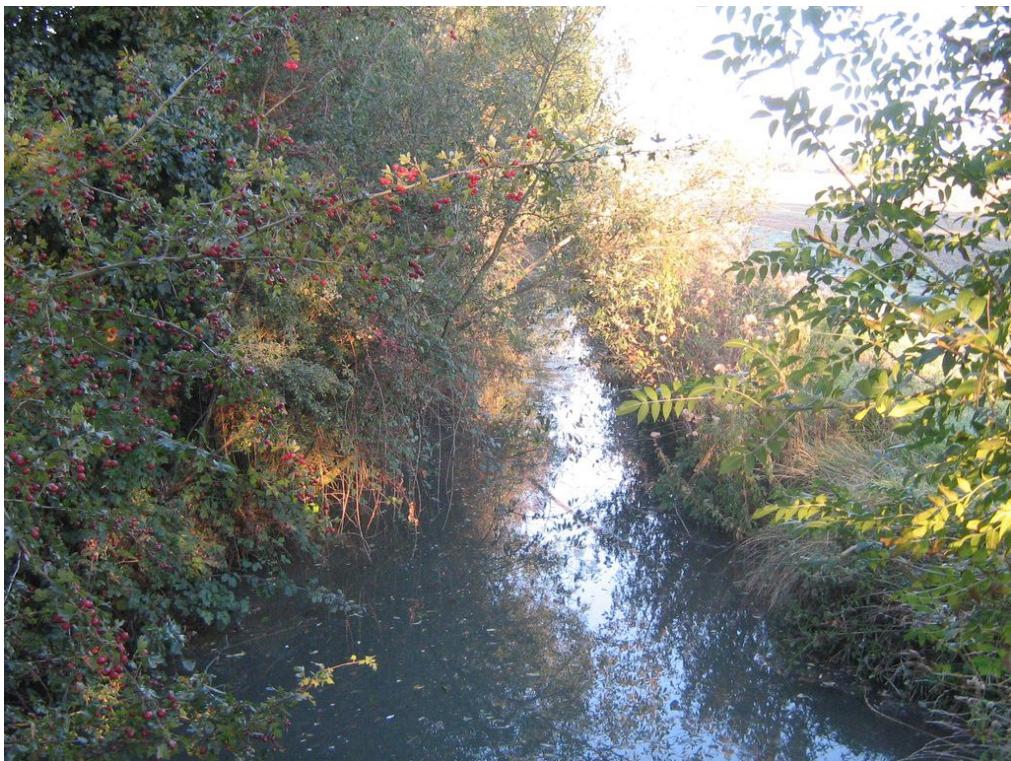
**Photo 1**

<b>9</b>	Cours d'eau: Bief de Charmene Longueur (m): 1307	Code SYRAH: 0 Type: 3	pk aval: 25743 pk amont: 27050
----------	---	--------------------------	-----------------------------------

Largeur : 4m-6m	Incision du lit: légèrement perché
Pente moyenne: 1,3 %	Indice de sinuosité: 1,02
Rectification: important	Reprofilage: important

Continuité en rive gauche: alternance	Continuité en rive droite: alternance
Diversité en rive gauche: forte	Diversité en rive droite: moyenne
Densité en rive gauche: forte	Densité en rive droite: faible
Embâcle: oui

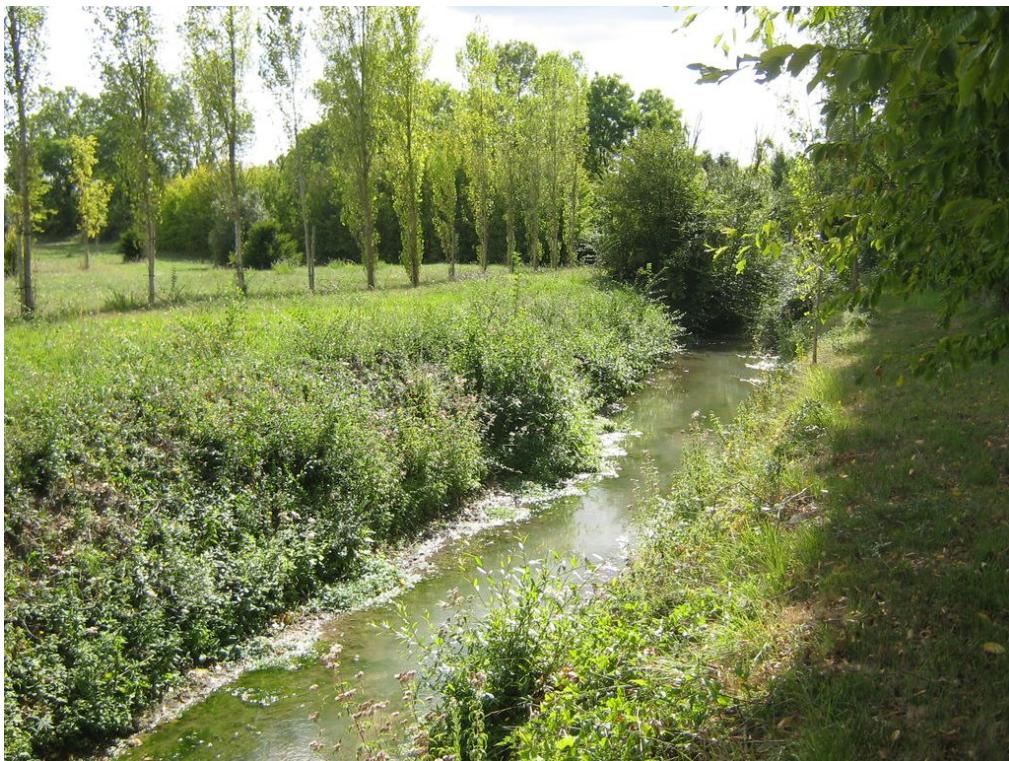
**Photo 1**

<b>10</b>	Cours d'eau: Bief de Charmene Longueur (m): 563	Code SYRAH: 0 Type: 0	pk aval: 27050 pk amont: 27613
<b>Géométrie</b>			
Largeur :	1m-3m	Incision du lit:	légèrement perché
Pente moyenne:	4,6 %	Indice de sinuosité:	1,2
Rectification:	important	Reprofilage:	important
<b>Hydrologie</b>			
Intensité des étiages:	forte	Fréquence des débordements:	faible
<b>Morphologie</b>			
<b>Ligne d'eau:</b>			
Faciès dominant:	courant	Diversité de faciès:	15 x largeur
Lame d'eau printanière (cm):	10-30	% de faciès diversifié:	100
<b>Lit</b>			
Diversité granulométrique:	3 classes	Zone d'accumulation:	courant faible
Granulométrie des seuils:	gravier 2-4cm	Type de dépôt:	minéral
Type d'hydrophytes:	callitriches	Densité d'hydrophytes:	1-30%
<b>Berge</b>			
Diversité d'habitats:	faible	Diversité de formes:	faible
Artificialisation des berges:	100 (m)	Endiguement:	-
Erosion de berge:	ponctuelle		
<b>Ripisylve</b>			
Continuité en rive gauche:	alternance	Continuité en rive droite:	8 x largeur

Diversité en rive gauche:	faible	Diversité en rive droite:	nulle
Densité en rive gauche:	faible	Densité en rive droite:	nulle
Embâcle:	-		
<b>Continuité</b>			
% du linéaire annuellement en assec	0	Nombre d'ouvrages de franchissement avec une classe de franchissabilité < 3 :	0/2
Connectivité avec les zones inondables:	nulle	Nombre d'ouvrages de gestion avec une classe de franchissabilité < 3 :	0/0
<b>Espèce végétale envahissante</b>			
Espèce concernée:	-

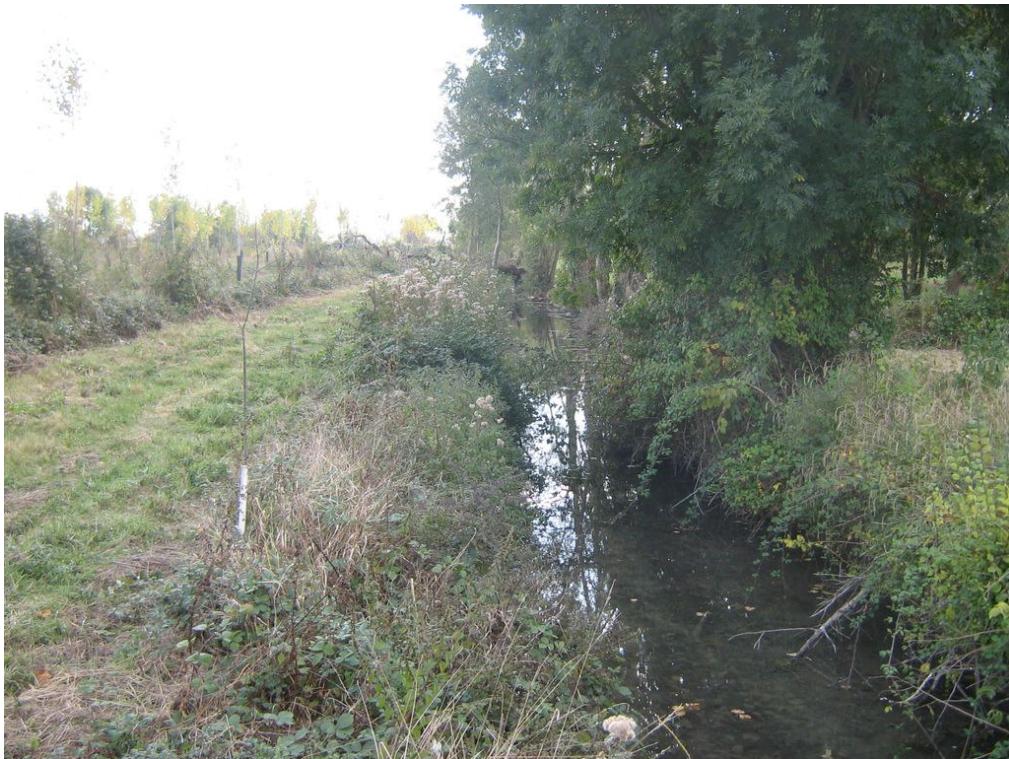
**Photo 1**

<b>11</b>	Cours d'eau: Bief de Charmene Longueur (m): 1165	Code SYRAH: 0 Type: 3	pk aval: 27613 pk amont: 28778
-----------	---	--------------------------	-----------------------------------

Largeur : 1m-3m	Incision du lit: nulle
Pente moyenne: 0,2 %	Indice de sinuosité: 1,45
Rectification: important	Reprofilage: important

Diversité d'habitats: nulle	Diversité de formes: nulle
Artificialisation des berges: 0 (m)	Endiguement: ponctuel
Erosion de berge: -

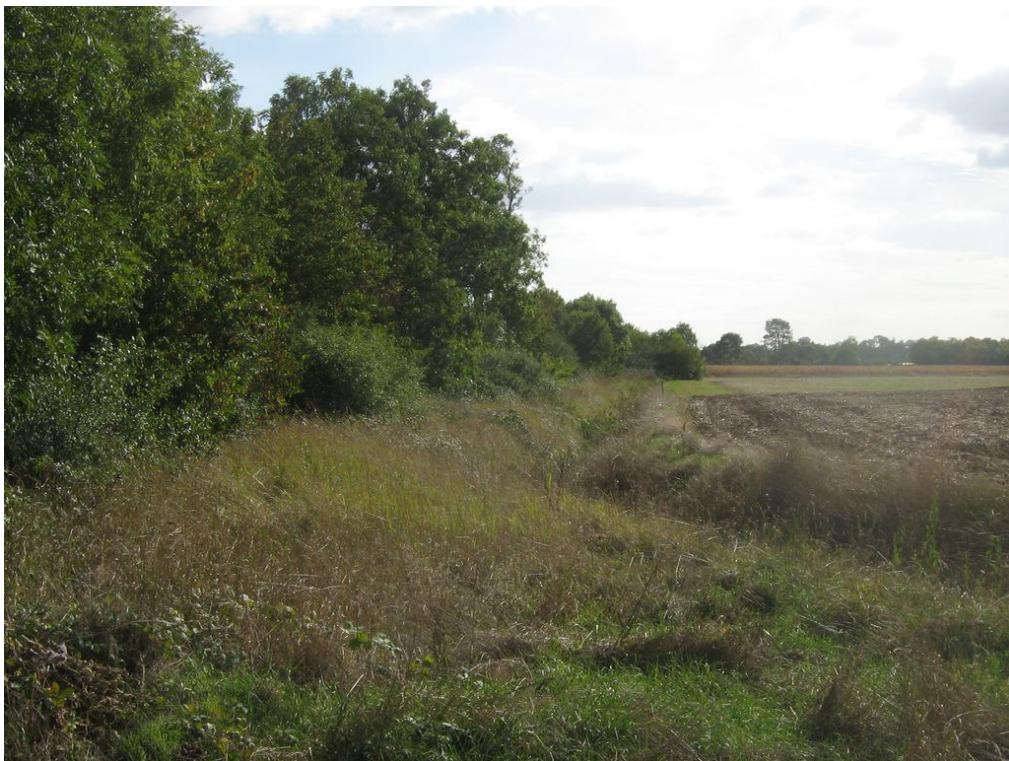
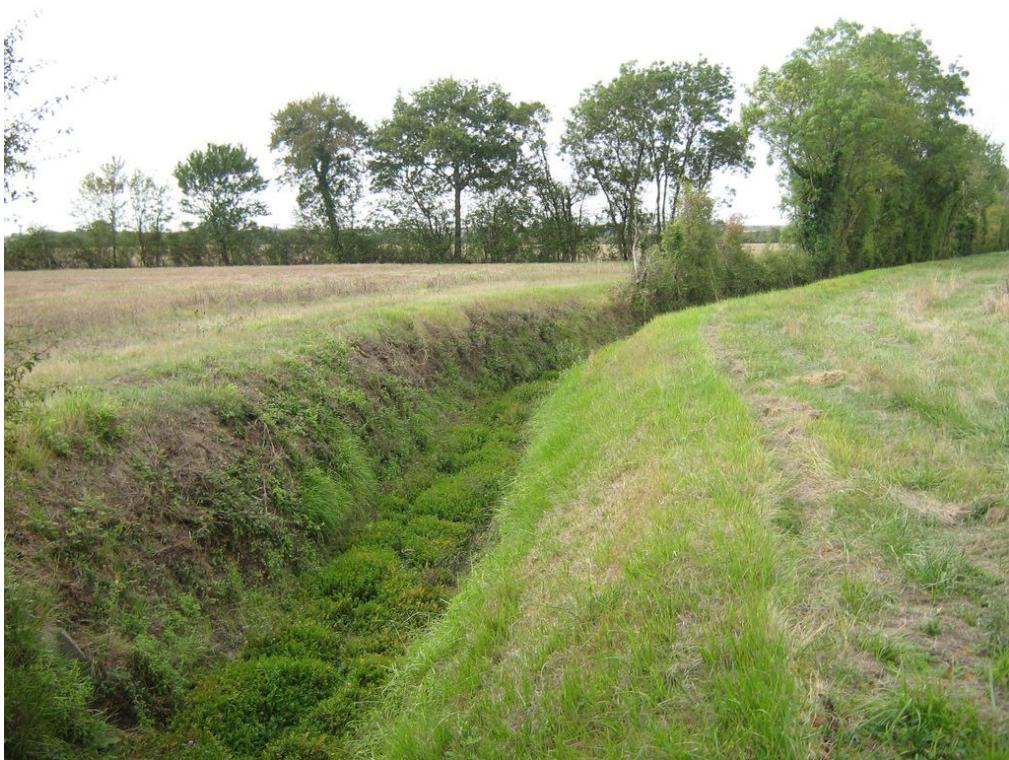
**Photo 1**

<b>12</b>	Cours d'eau: La Jarrette Longueur (m): 2039	Code SYRAH: 0 Type: 2	pk aval: 27506 pk amont: 29545
<b>Géométrie</b>			
Largeur :	1m-3m	Incision du lit:	légèrement perché
Pente moyenne:	1,9 %	Indice de sinuosité:	1,13
Rectification:	important	Reprofilage:	important
<b>Hydrologie</b>			
Intensité des étiages:	assec	Fréquence des débordements:	faible
<b>Morphologie</b>			
<b>Ligne d'eau:</b>			
Faciès dominant:	plat	Diversité de faciès:	lentique
Lame d'eau printanière (cm):	10-30	% de faciès diversifié:	0
<b>Lit</b>			
Diversité granulométrique:	1 classe	Zone d'accumulation:	généralisé
Granulométrie des seuils:	-	Type de dépôt:	minéral
Type d'hydrophytes:	cresson + callitriches	Densité d'hydrophytes:	60-100%
<b>Berge</b>			
Diversité d'habitats:	faible	Diversité de formes:	faible
Artificialisation des berges:	0 (m)	Endiguement:	-
Erosion de berge:	-		
<b>Ripisylve</b>			
Continuité en rive gauche:	alternance	Continuité en rive droite:	nulle

Diversité en rive gauche:	faible	Diversité en rive droite:	nulle
Densité en rive gauche:	faible	Densité en rive droite:	nulle
Embâcle:	-		
<b>Continuité</b>			
% du linéaire annuellement en assec	100	Nombre d'ouvrages de franchissement avec une classe de franchissabilité < 3 :	1/6
Connectivité avec les zones inondables:	nulle	Nombre d'ouvrages de gestion avec une classe de franchissabilité < 3 :	0/0
<b>Espèce végétale envahissante</b>			
Espèce concernée:	-

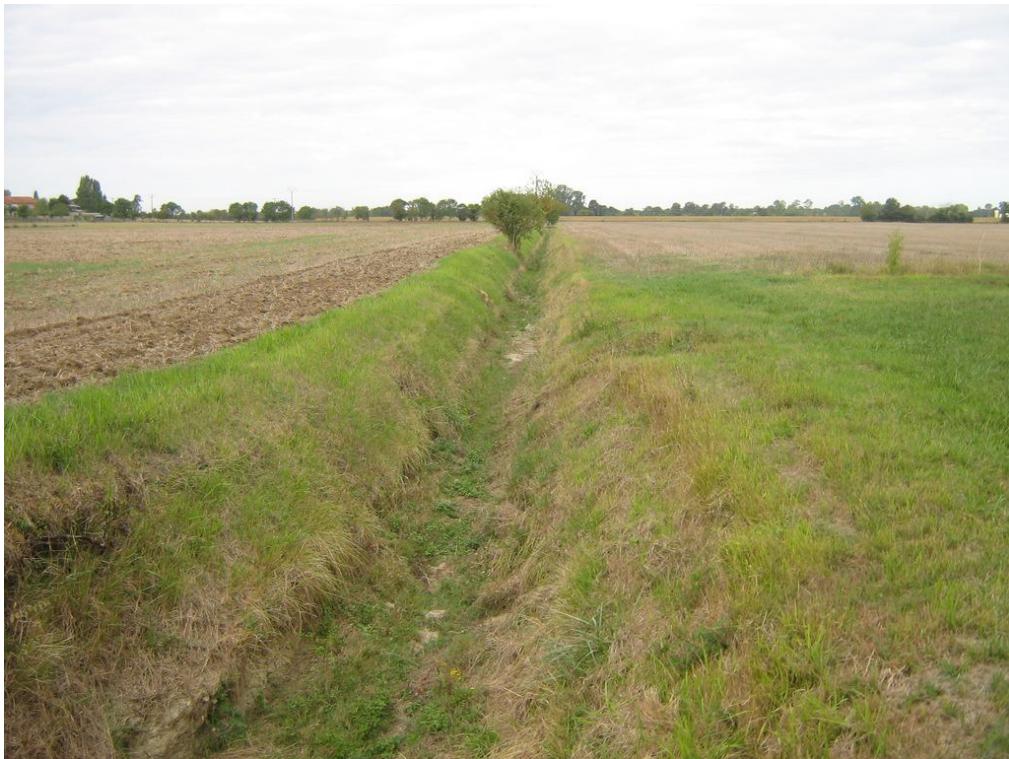
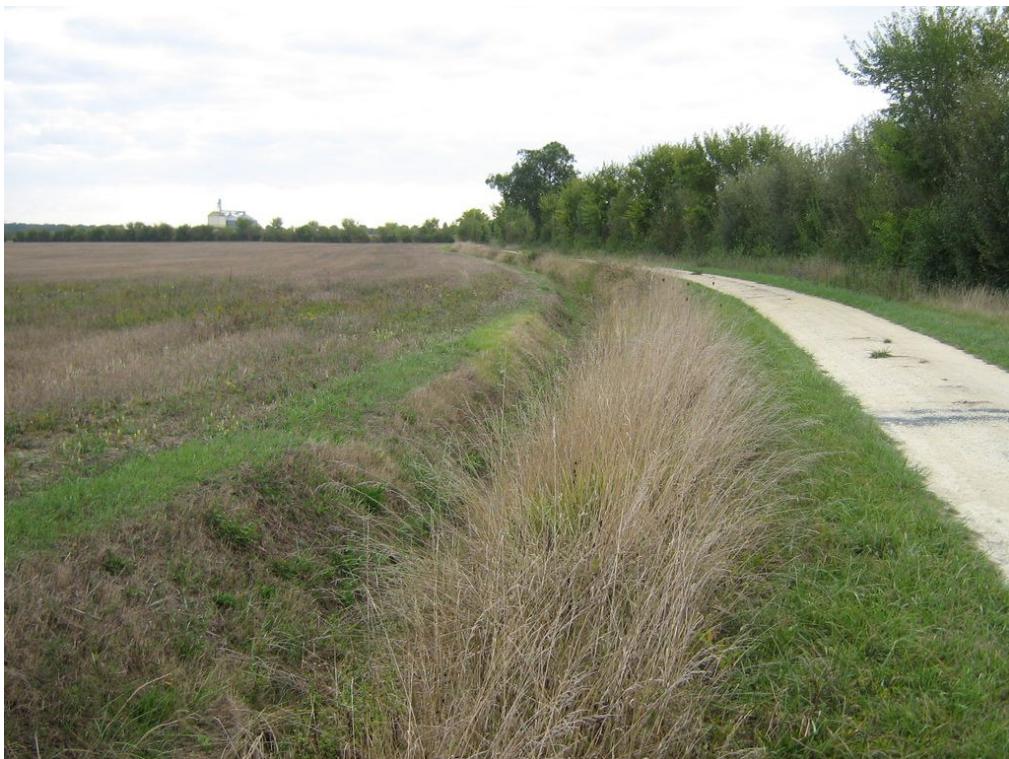
**Photo 1**

<b>13</b>	Cours d'eau: La Jariette Longueur (m): 3027	Code SYRAH: 0 Type: 1	pk aval: 29545 pk amont: 32572
<b>Géométrie</b>			
Largeur :	1m-3m	Incision du lit:	1m
Pente moyenne:	3,8 %	Indice de sinuosité:	1,2
Rectification:	important	Reprofilage:	important
<b>Hydrologie</b>			
Intensité des étiages:	assec	Fréquence des débordements:	faible
<b>Morphologie</b>			
<b>Ligne d'eau:</b>			
Faciès dominant:	plat	Diversité de faciès:	lentique
Lame d'eau printanière (cm):	0	% de faciès diversifié:	0
<b>Lit</b>			
Diversité granulométrique:	1 classe	Zone d'accumulation:	nulle
Granulométrie des seuils:	-	Type de dépôt:	minéral
Type d'hydrophytes:	graminées	Densité d'hydrophytes:	0%
<b>Berge</b>			
Diversité d'habitats:	nulle	Diversité de formes:	nulle
Artificialisation des berges:	750 (m)	Endiguement:	-
Erosion de berge:	-		
<b>Ripisylve</b>			
Continuité en rive gauche:	nulle	Continuité en rive droite:	nulle
Diversité en rive gauche:	nulle	Diversité en rive droite:	nulle

Densité en rive gauche:	nulle	Densité en rive droite:	nulle
Embacle:	-		
<b>Continuité</b>			
% du linéaire annuellement en assec	100	Nombre d'ouvrages de franchissement avec une classe de franchissabilité < 3 :	0/5
Connectivité avec les zones inondables:	nulle	Nombre d'ouvrages de gestion avec une classe de franchissabilité < 3 :	0/0
<b>Espèce végétale envahissante</b>			
Espèce concernée:	-

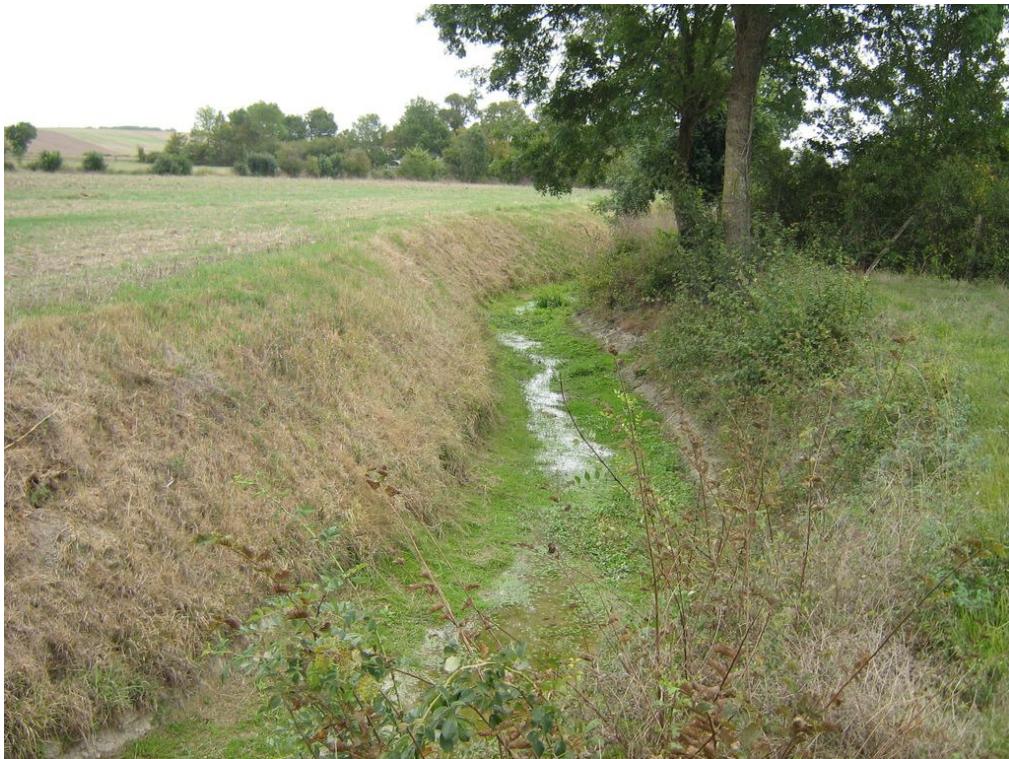
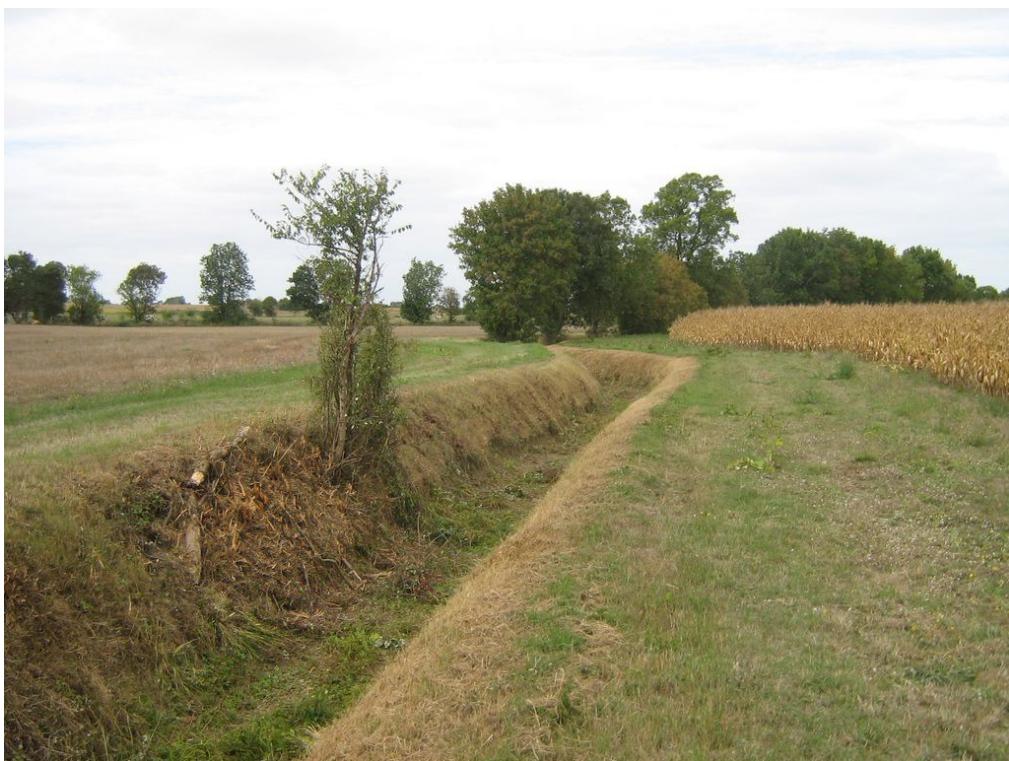
**Photo 1**

<b>14</b>	Cours d'eau: La Charrière Longueur (m): 1930	Code SYRAH: 53924 Type: 2	pk aval: 27071 pk amont: 29001
<b>Géométrie</b>			
Largeur :	1m-3m	Incision du lit:	1m
Pente moyenne:	1,6 %	Indice de sinuosité:	1,02
Rectification:	important	Reprofilage:	important
<b>Hydrologie</b>			
Intensité des étiages:	assec	Fréquence des débordements:	faible
<b>Morphologie</b>			
<b>Ligne d'eau:</b>			
Faciès dominant:	plat	Diversité de faciès:	lentique
Lame d'eau printanière (cm):	10-30	% de faciès diversifié:	0
<b>Lit</b>			
Diversité granulométrique:	1 classe	Zone d'accumulation:	généralisé
Granulométrie des seuils:	-	Type de dépôt:	minéral
Type d'hydrophytes:	cresson + callitriches	Densité d'hydrophytes:	60-100%
<b>Berge</b>			
Diversité d'habitats:	faible	Diversité de formes:	nulle
Artificialisation des berges:	0 (m)	Endiguement:	-
Erosion de berge:	-		
<b>Ripisylve</b>			
Continuité en rive gauche:	alternance	Continuité en rive droite:	nulle

Diversité en rive gauche:	faible	Diversité en rive droite:	nulle
Densité en rive gauche:	faible	Densité en rive droite:	nulle
Embâcle:	-		
<b>Continuité</b>			
% du linéaire annuellement en assec	100	Nombre d'ouvrages de franchissement avec une classe de franchissabilité < 3 :	3/4
Connectivité avec les zones inondables:	nulle	Nombre d'ouvrages de gestion avec une classe de franchissabilité < 3 :	0/2
<b>Espèce végétale envahissante</b>			
Espèce concernée:	-

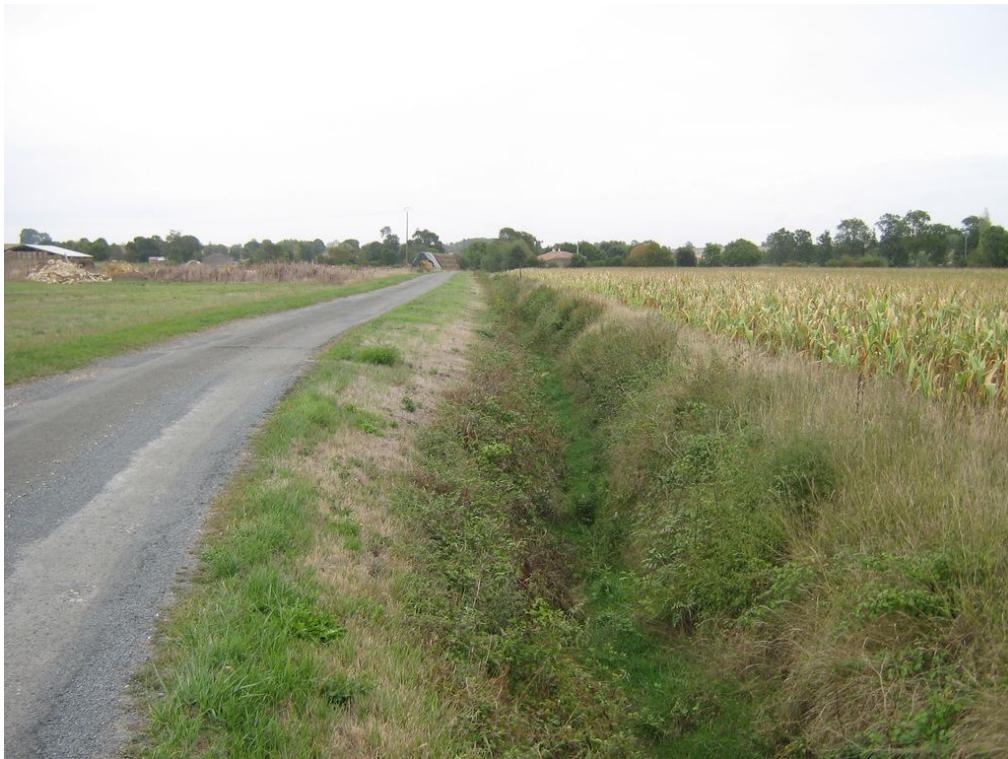
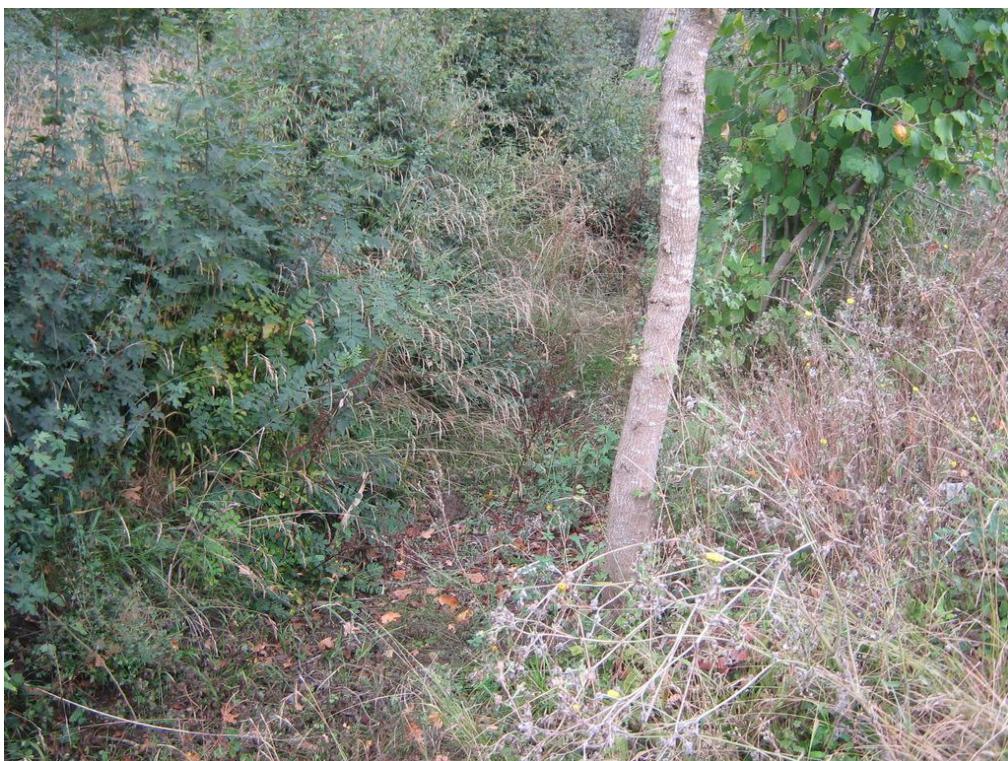
**Photo 1**

<b>15</b>	Cours d'eau: La Charrière Longueur (m): 3223	Code SYRAH: 53923 Type: 1	pk aval: 29001 pk amont: 32224
<b>Géométrie</b>			
Largeur :	1m-3m	Incision du lit:	légèrement perché
Pente moyenne:	1,1 %	Indice de sinuosité:	1,09
Rectification:	important	Reprofilage:	important
<b>Hydrologie</b>			
Intensité des étiages:	assec	Fréquence des débordements:	faible
<b>Morphologie</b>			
<b>Ligne d'eau:</b>			
Faciès dominant:	courant	Diversité de faciès:	lentique
Lame d'eau printanière (cm):	0	% de faciès diversifié:	0
<b>Lit</b>			
Diversité granulométrique:	1 classe	Zone d'accumulation:	généralisé
Granulométrie des seuils:	-	Type de dépôt:	minéral
Type d'hydrophytes:	cresson	Densité d'hydrophytes:	1-30%
<b>Berge</b>			
Diversité d'habitats:	faible	Diversité de formes:	nulle
Artificialisation des berges:	0 (m)	Endiguement:	-
Erosion de berge:	-		
<b>Ripisylve</b>			
Continuité en rive gauche:	alternance	Continuité en rive droite:	nulle

Diversité en rive gauche:	forte	Diversité en rive droite:	nulle
Densité en rive gauche:	moyenne	Densité en rive droite:	nulle
Embacle:	-		
<b>Continuité</b>			
% du linéaire annuellement en assec	100	Nombre d'ouvrages de franchissement avec une classe de franchissabilité < 3 :	1/9
Connectivité avec les zones inondables:	faible	Nombre d'ouvrages de gestion avec une classe de franchissabilité < 3 :	0/0
<b>Espèce végétale envahissante</b>			
Espèce concernée:	-

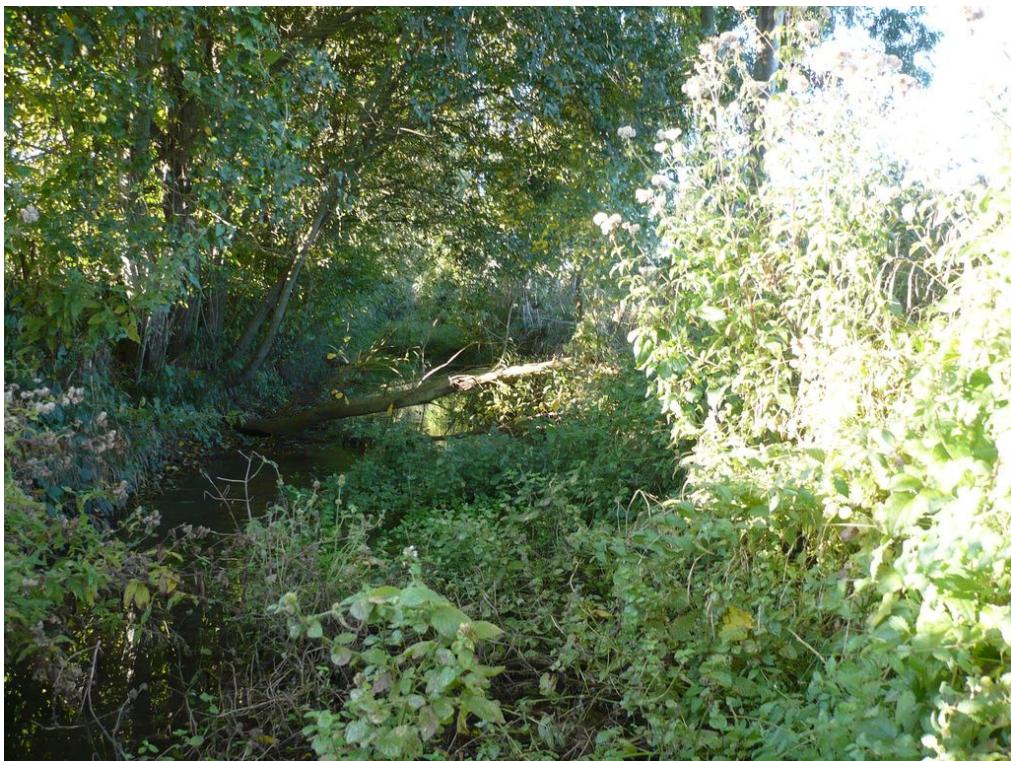
**Photo 1**

<b>18</b>	Cours d'eau: La Noue Longueur (m): 1008	Code SYRAH: 0 Type: 3	pk aval: 23107 pk amont: 24115
<b>Géométrie</b>			
Largeur :	1m-3m	Incision du lit:	1m
Pente moyenne:	1,7 %	Indice de sinuosité:	1,02
Rectification:	important	Reprofilage:	important
<b>Hydrologie</b>			
Intensité des étiages:	assec	Fréquence des débordements:	faible
<b>Morphologie</b>			
<b>Ligne d'eau:</b>			
Faciès dominant:	plat	Diversité de faciès:	lentique
Lame d'eau printanière (cm):	30-50	% de faciès diversifié:	0
<b>Lit</b>			
Diversité granulométrique:	1 classe	Zone d'accumulation:	généralisé
Granulométrie des seuils:	-	Type de dépôt:	minéral
Type d'hydrophytes:	callitriches + autres	Densité d'hydrophytes:	60-100%
<b>Berge</b>			
Diversité d'habitats:	faible	Diversité de formes:	faible
Artificialisation des berges:	0 (m)	Endiguement:	-
Erosion de berge:	-		
<b>Ripisylve</b>			
Continuité en rive gauche:	alternance	Continuité en rive droite:	8 x largeur

Diversité en rive gauche:	faible	Diversité en rive droite:	faible
Densité en rive gauche:	faible	Densité en rive droite:	faible
Embâcle:	-		
<b>Continuité</b>			
% du linéaire annuellement en assec	50	Nombre d'ouvrages de franchissement avec une classe de franchissabilité < 3 :	0/1
Connectivité avec les zones inondables:	faible	Nombre d'ouvrages de gestion avec une classe de franchissabilité < 3 :	0/0
<b>Espèce végétale envahissante</b>			
Espèce concernée:	jussie

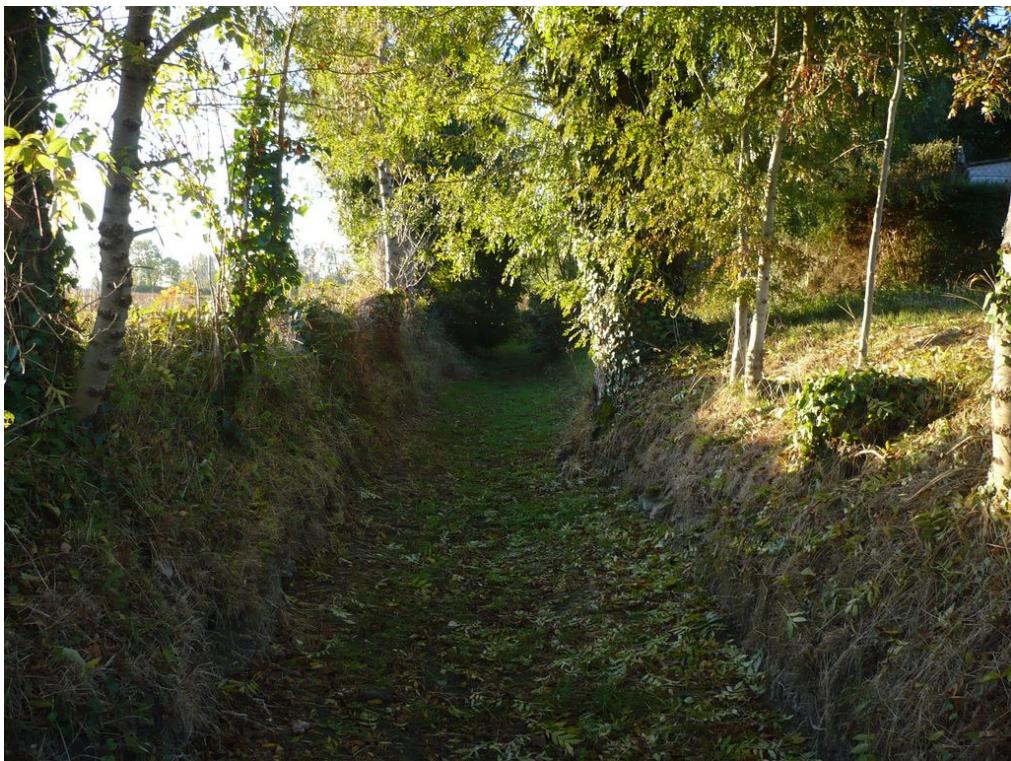
**Photo 1**

<b>19</b>	Cours d'eau: La Noue Longueur (m): 943	Code SYRAH: 0 Type: 2	pk aval: 24115 pk amont: 25058
<b>Géométrie</b>			
Largeur :	1m-3m	Incision du lit:	légèrement perché
Pente moyenne:	3,3 %	Indice de sinuosité:	1,08
Rectification:	important	Reprofilage:	important
<b>Hydrologie</b>			
Intensité des étiages:	assec	Fréquence des débordements:	faible
<b>Morphologie</b>			
<b>Ligne d'eau:</b>			
Faciès dominant:	plat	Diversité de faciès:	lenticulaire
Lame d'eau printanière (cm):	10-30	% de faciès diversifié:	25
<b>Lit</b>			
Diversité granulométrique:	1 classe	Zone d'accumulation:	généralisé
Granulométrie des seuils:	sable	Type de dépôt:	minéral
Type d'hydrophytes:	cresson + callitriches	Densité d'hydrophytes:	30-60%
<b>Berge</b>			
Diversité d'habitats:	moyenne	Diversité de formes:	moyenne
Artificialisation des berges:	0 (m)	Endiguement:	-
Erosion de berge:	-		
<b>Ripisylve</b>			
Continuité en rive gauche:	alternance	Continuité en rive droite:	8 x largeur

Diversité en rive gauche:	faible	Diversité en rive droite:	faible
Densité en rive gauche:	faible	Densité en rive droite:	faible
Embâcle:	-		
<b>Continuité</b>			
% du linéaire annuellement en assec	100	Nombre d'ouvrages de franchissement avec une classe de franchissabilité < 3 :	1/3
Connectivité avec les zones inondables:	faible	Nombre d'ouvrages de gestion avec une classe de franchissabilité < 3 :	0/2
<b>Espèce végétale envahissante</b>			
Espèce concernée:	-

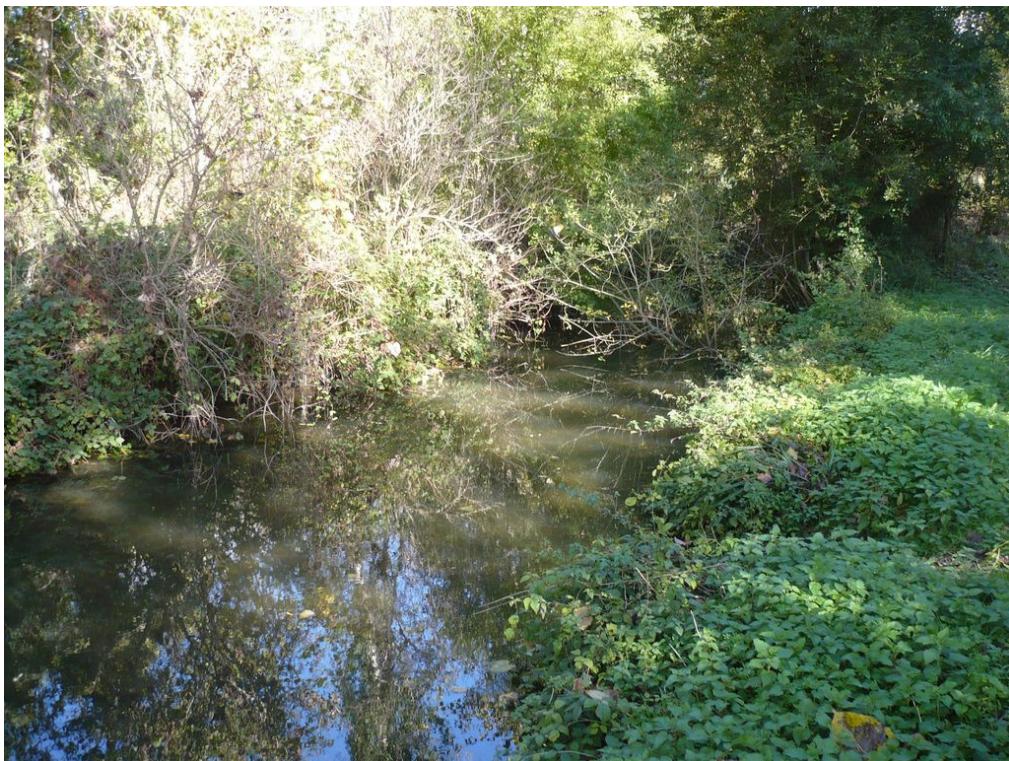
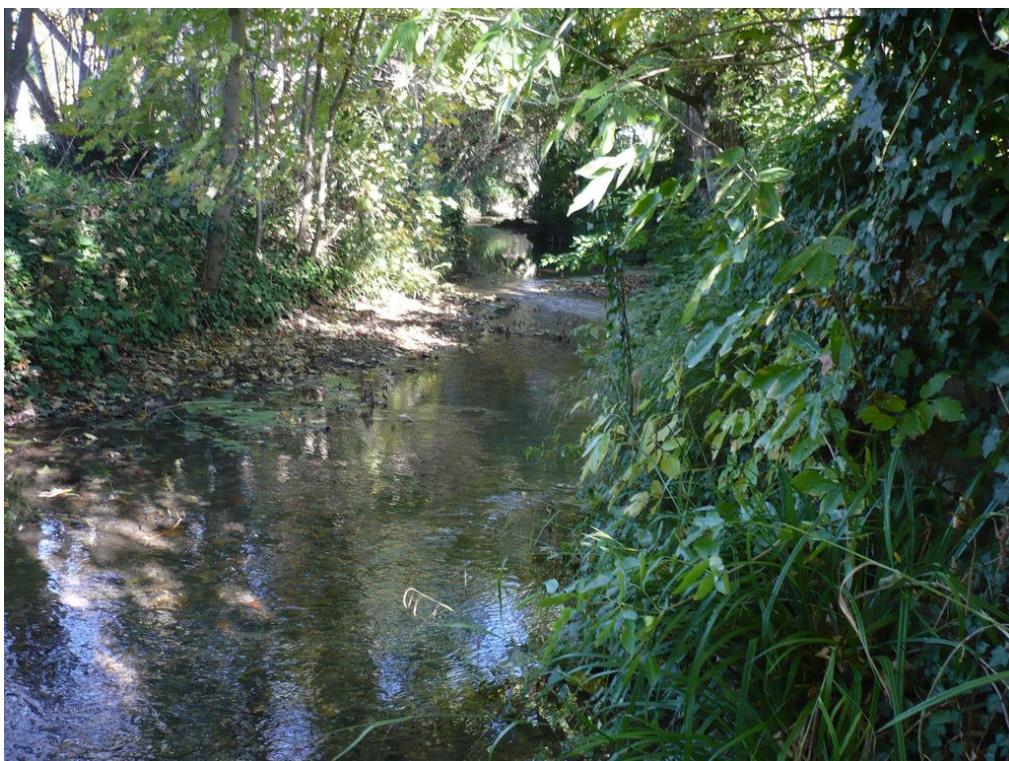
**Photo 1**

<b>20</b>	Cours d'eau: La Gères Longueur (m): 2679	Code SYRAH: 53928 Type: 4	pk aval: 22881 pk amont: 25560
<b>Géométrie</b>			
Largeur :	4m-6m	Incision du lit:	légèrement perché
Pente moyenne:	1,8 %	Indice de sinuosité:	1,34
Rectification:	faible	Reprofilage:	moyen
<b>Hydrologie</b>			
Intensité des étiages:	forte	Fréquence des débordements:	forte
<b>Morphologie</b>			
<b>Ligne d'eau:</b>			
Faciès dominant:	plat	Diversité de faciès:	lentique
Lame d'eau printanière (cm):	50-70	% de faciès diversifié:	23
<b>Lit</b>			
Diversité granulométrique:	1 classe	Zone d'accumulation:	généralisé
Granulométrie des seuils:	gravier 2-4cm	Type de dépôt:	minéral
Type d'hydrophytes:	callitriches + autres	Densité d'hydrophytes:	1-30%
<b>Berge</b>			
Diversité d'habitats:	moyenne	Diversité de formes:	moyenne
Artificialisation des berges:	150 (m)	Endiguement:	ponctuel
Erosion de berge:	-		
<b>Ripisylve</b>			
Continuité en rive gauche:	alternance	Continuité en rive droite:	alternance

Diversité en rive gauche:	forte	Diversité en rive droite:	forte
Densité en rive gauche:	forte	Densité en rive droite:	forte
Embâcle:	-		
<b>Continuité</b>			
% du linéaire annuellement en assec	13	Nombre d'ouvrages de franchissement avec une classe de franchissabilité < 3 :	3/3
Connectivité avec les zones inondables:	forte	Nombre d'ouvrages de gestion avec une classe de franchissabilité < 3 :	0/1
<b>Espèce végétale envahissante</b>			
Espèce concernée:	-
