## Etude diagnostic préalable à la gestion du bassin versant de la Gères et de la Devise

### Phase I : Etat initial

### ANNEXE 26

#### Recueil des fiches de synthèse sur les tronçons hydromorphologiques homogènes

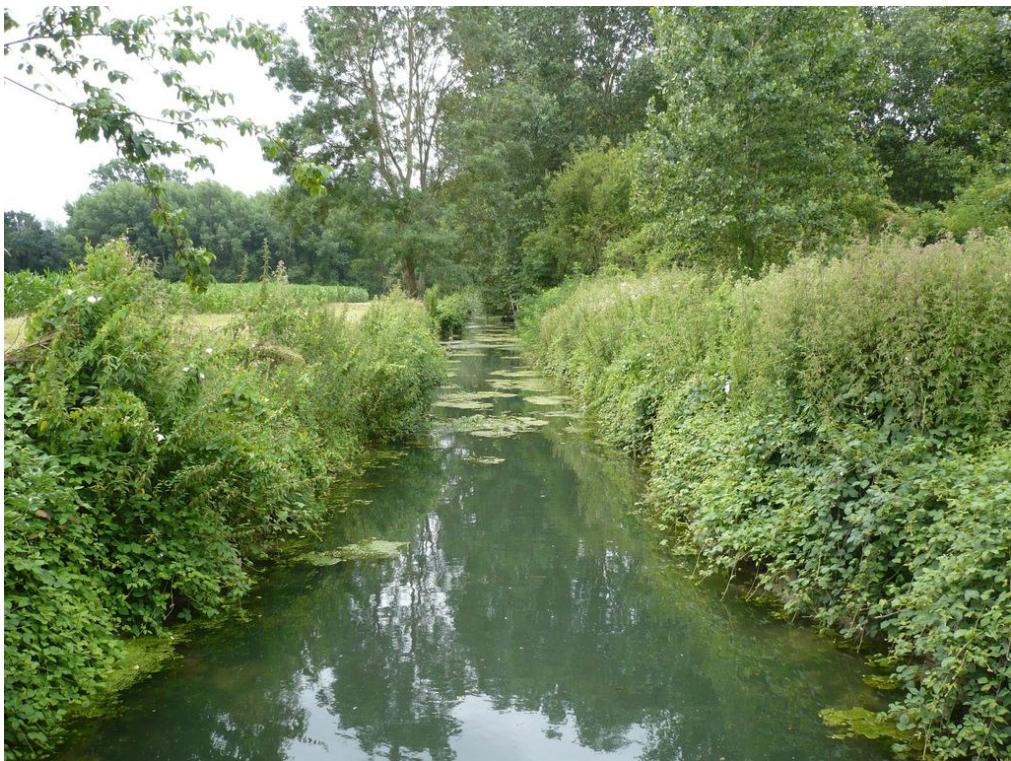
**Photo 1**

<b>21</b>	Cours d'eau: La Gères Longueur (m): 3045	Code SYRAH: 53927 Type: 3	pk aval: 25560 pk amont: 28605
<b>Géométrie</b>			
Largeur :	4m-6m	Incision du lit:	légèrement perché
Pente moyenne:	2,4 %	Indice de sinuosité:	1,25
Rectification:	moyen	Reprofilage:	moyen
<b>Hydrologie</b>			
Intensité des étiages:	forte	Fréquence des débordements:	forte
<b>Morphologie</b>			
<b>Ligne d'eau:</b>			
Faciès dominant:	plat	Diversité de faciès:	15 x largeur
Lame d'eau printanière (cm):	50-70	% de faciès diversifié:	33
<b>Lit</b>			
Diversité granulométrique:	3 classes	Zone d'accumulation:	courant faible
Granulométrie des seuils:	gravier 2-4cm	Type de dépôt:	algue
Type d'hydrophytes:	cresson + callitriches	Densité d'hydrophytes:	60-100%
<b>Berge</b>			
Diversité d'habitats:	faible	Diversité de formes:	faible
Artificialisation des berges:	200 (m)	Endiguement:	-
Erosion de berge:	ponctuelle		
<b>Ripisylve</b>			
Continuité en rive gauche:	alternance	Continuité en rive droite:	8 x largeur

Diversité en rive gauche:	faible	Diversité en rive droite:	faible
Densité en rive gauche:	faible	Densité en rive droite:	faible
Embâcle:	oui		
<b>Continuité</b>			
% du linéaire annuellement en assec	38	Nombre d'ouvrages de franchissement avec une classe de franchissabilité < 3 :	4/4
Connectivité avec les zones inondables:	moyenne	Nombre d'ouvrages de gestion avec une classe de franchissabilité < 3 :	0/4
<b>Espèce végétale envahissante</b>			
Espèce concernée:	renouée

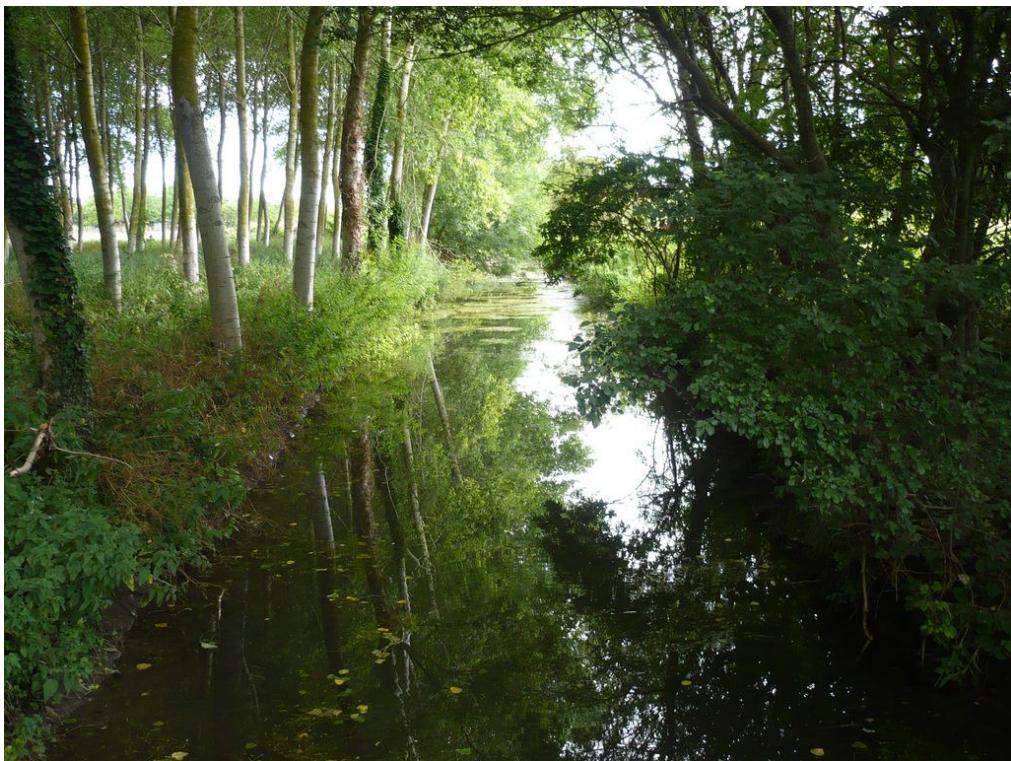
**Photo 1**

<b>22</b>	Cours d'eau: La Gères Longueur (m): 2474	Code SYRAH: 53926 Type: 3	pk aval: 28605 pk amont: 31079
<b>Géométrie</b>			
Largeur :	4m-6m	Incision du lit:	légèrement perché
Pente moyenne:	1,5 %	Indice de sinuosité:	1,58
Rectification:	moyen	Reprofilage:	moyen
<b>Hydrologie</b>			
Intensité des étiages:	forte	Fréquence des débordements:	faible
<b>Morphologie</b>			
<b>Ligne d'eau:</b>			
Faciès dominant:	profond	Diversité de faciès:	lenticule
Lame d'eau printanière (cm):	70-100	% de faciès diversifié:	0
<b>Lit</b>			
Diversité granulométrique:	1 classe	Zone d'accumulation:	généralisé
Granulométrie des seuils:	-	Type de dépôt:	minéral
Type d'hydrophytes:	cresson + callitriches	Densité d'hydrophytes:	60-100%
<b>Berge</b>			
Diversité d'habitats:	faible	Diversité de formes:	faible
Artificialisation des berges:	300 (m)	Endiguement:	-
Erosion de berge:	ponctuelle		
<b>Ripisylve</b>			
Continuité en rive gauche:	8 x largeur	Continuité en rive droite:	8 x largeur

Diversité en rive gauche:	faible	Diversité en rive droite:	faible
Densité en rive gauche:	faible	Densité en rive droite:	faible
Embâcle:	oui		
<b>Continuité</b>			
% du linéaire annuellement en assec	38	Nombre d'ouvrages de franchissement avec une classe de franchissabilité < 3 :	3/3
Connectivité avec les zones inondables:	faible	Nombre d'ouvrages de gestion avec une classe de franchissabilité < 3 :	1/5
<b>Espèce végétale envahissante</b>			
Espèce concernée:	-

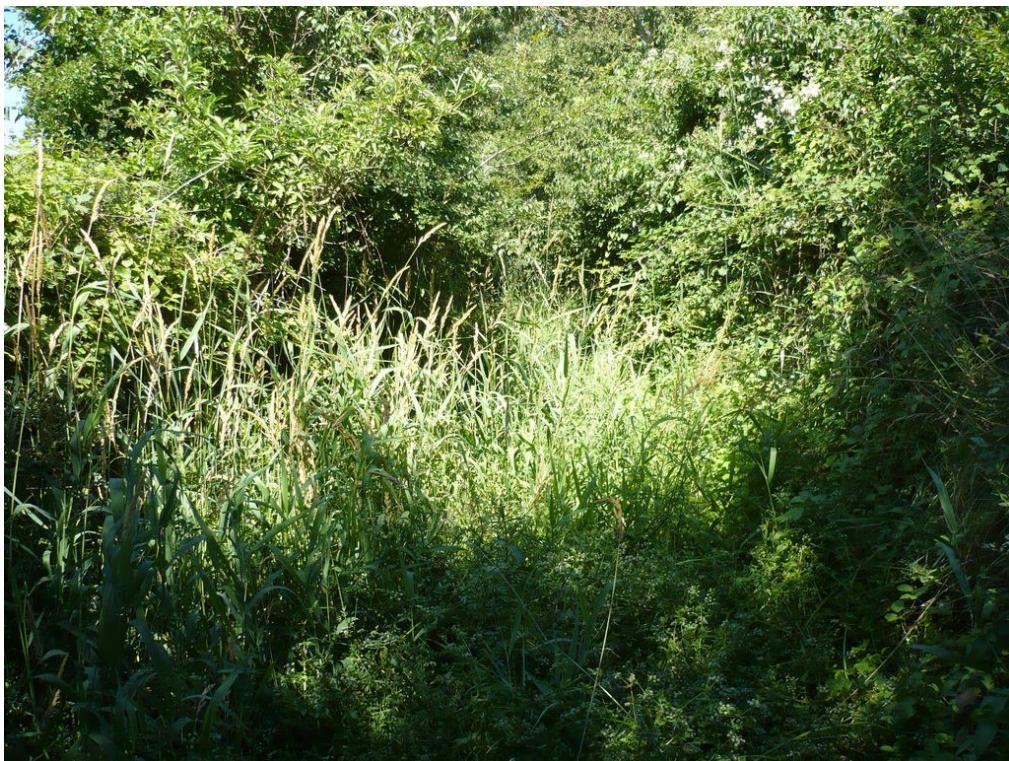
**Photo 1**

<b>23</b>	Cours d'eau: La Gères Longueur (m): 2790	Code SYRAH: 53926 Type: 2	pk aval: 31079 pk amont: 33869
<b>Géométrie</b>			
Largeur :	1m-3m	Incision du lit:	1m
Pente moyenne:	2,3 %	Indice de sinuosité:	1,14
Rectification:	important	Reprofilage:	important
<b>Hydrologie</b>			
Intensité des étiages:	assec	Fréquence des débordements:	faible
<b>Morphologie</b>			
<b>Ligne d'eau:</b>			
Faciès dominant:	courant	Diversité de faciès:	lenticule
Lame d'eau printanière (cm):	10-30	% de faciès diversifié:	20
<b>Lit</b>			
Diversité granulométrique:	1 classe	Zone d'accumulation:	généralisé
Granulométrie des seuils:	sable	Type de dépôt:	minéral
Type d'hydrophytes:	cresson	Densité d'hydrophytes:	100%
<b>Berge</b>			
Diversité d'habitats:	faible	Diversité de formes:	faible
Artificialisation des berges:	0 (m)	Endiguement:	-
Erosion de berge:	-		
<b>Ripisylve</b>			
Continuité en rive gauche:	alternance	Continuité en rive droite:	alternance

Diversité en rive gauche:	moyenne	Diversité en rive droite:	moyenne
Densité en rive gauche:	moyenne	Densité en rive droite:	moyenne
Embâcle:	oui		
<b>Continuité</b>			
% du linéaire annuellement en assec	100	Nombre d'ouvrages de franchissement avec une classe de franchissabilité < 3 :	5/5
Connectivité avec les zones inondables:	nulle	Nombre d'ouvrages de gestion avec une classe de franchissabilité < 3 :	0/3
<b>Espèce végétale envahissante</b>			
Espèce concernée:	-

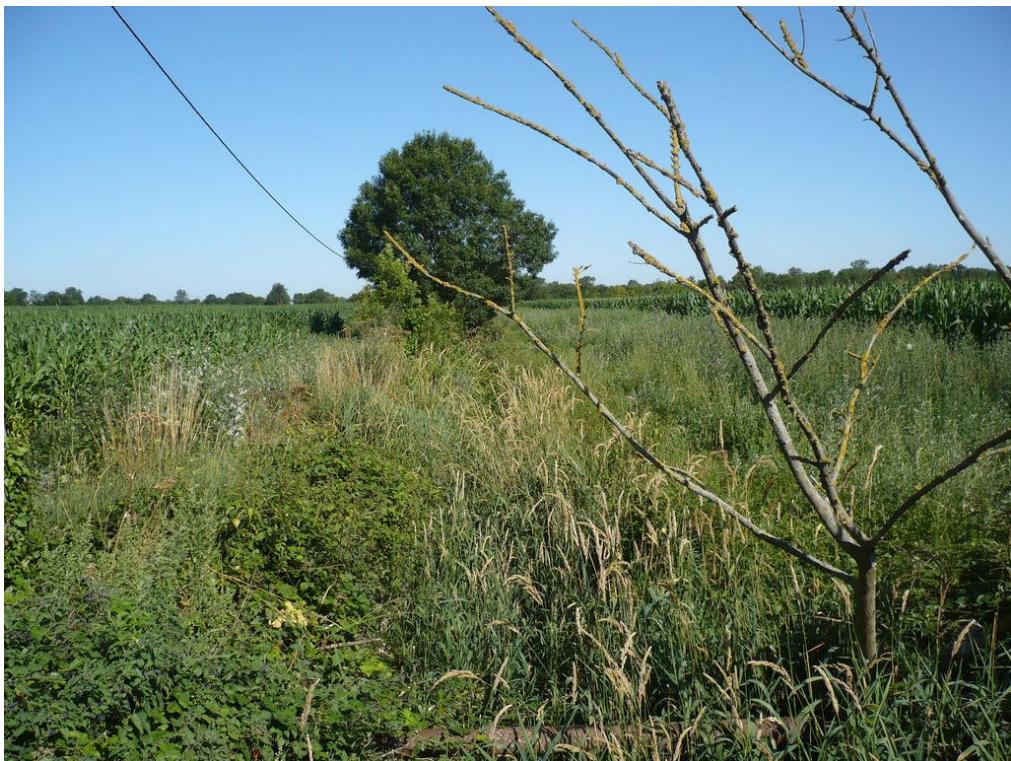
**Photo 1**

<b>24</b>	Cours d'eau: La Gères Longueur (m): 2444	Code SYRAH: 53925 Type: 1	pk aval: 33869 pk amont: 36313
<b>Géométrie</b>			
Largeur :	1m-3m	Incision du lit:	1m
Pente moyenne:	2,6 %	Indice de sinuosité:	1,17
Rectification:	important	Reprofilage:	important
<b>Hydrologie</b>			
Intensité des étiages:	assec	Fréquence des débordements:	faible
<b>Morphologie</b>			
<b>Ligne d'eau:</b>			
Faciès dominant:	courant	Diversité de faciès:	lentique
Lame d'eau printanière (cm):	0	% de faciès diversifié:	0
<b>Lit</b>			
Diversité granulométrique:	1 classe	Zone d'accumulation:	nulle
Granulométrie des seuils:	-	Type de dépôt:	minéral
Type d'hydrophytes:	graminées	Densité d'hydrophytes:	0%
<b>Berge</b>			
Diversité d'habitats:	nulle	Diversité de formes:	nulle
Artificialisation des berges:	300 (m)	Endiguement:	-
Erosion de berge:	-		
<b>Ripisylve</b>			
Continuité en rive gauche:	nulle	Continuité en rive droite:	nulle
Diversité en rive gauche:	nulle	Diversité en rive droite:	nulle

Densité en rive gauche:	nulle	Densité en rive droite:	nulle
Embâcle:	-		
<b>Continuité</b>			
% du linéaire annuellement en assec	100	Nombre d'ouvrages de franchissement avec une classe de franchissabilité < 3 :	6/7
Connectivité avec les zones inondables:	nulle	Nombre d'ouvrages de gestion avec une classe de franchissabilité < 3 :	0/1
<b>Espèce végétale envahissante</b>			
Espèce concernée:	-

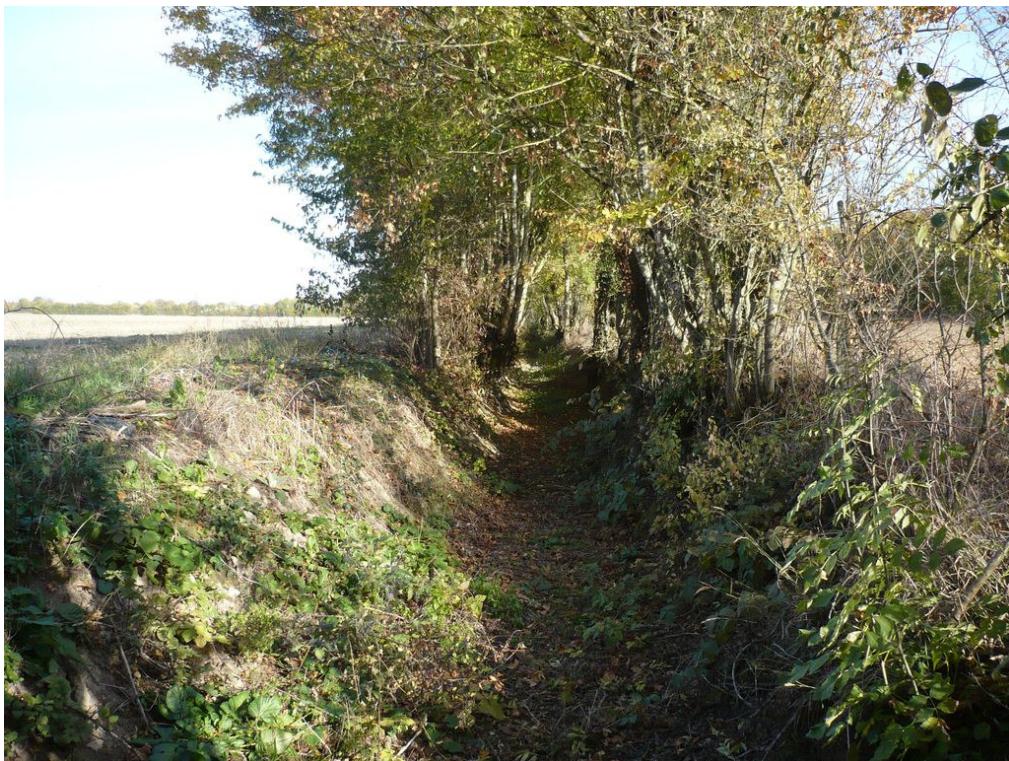
**Photo 1**

<b>25</b>	Cours d'eau: Maizeron Longueur (m): 1754	Code SYRAH: 0 Type: 1	pk aval: 34221 pk amont: 35975
<b>Géométrie</b>			
Largeur :	1m-3m	Incision du lit:	légèrement perché
Pente moyenne:	3,3 %	Indice de sinuosité:	0
Rectification:	important	Reprofilage:	important
<b>Hydrologie</b>			
Intensité des étiages:	assec	Fréquence des débordements:	faible
<b>Morphologie</b>			
<b>Ligne d'eau:</b>			
Faciès dominant:	courant	Diversité de faciès:	lentique
Lame d'eau printanière (cm):	0	% de faciès diversifié:	0
<b>Lit</b>			
Diversité granulométrique:	1 classe	Zone d'accumulation:	nulle
Granulométrie des seuils:	-	Type de dépôt:	minéral
Type d'hydrophytes:	graminées	Densité d'hydrophytes:	0%
<b>Berge</b>			
Diversité d'habitats:	nulle	Diversité de formes:	nulle
Artificialisation des berges:	0 (m)	Endiguement:	-
Erosion de berge:	-		
<b>Ripisylve</b>			
Continuité en rive gauche:	alternance	Continuité en rive droite:	alternance

Diversité en rive gauche:	faible	Diversité en rive droite:	faible
Densité en rive gauche:	faible	Densité en rive droite:	faible
Embacle:	-		
<b>Continuité</b>			
% du linéaire annuellement en assec	100	Nombre d'ouvrages de franchissement avec une classe de franchissabilité < 3 :	4/5
Connectivité avec les zones inondables:	nulle	Nombre d'ouvrages de gestion avec une classe de franchissabilité < 3 :	0/0
<b>Espèce végétale envahissante</b>			
Espèce concernée:	-

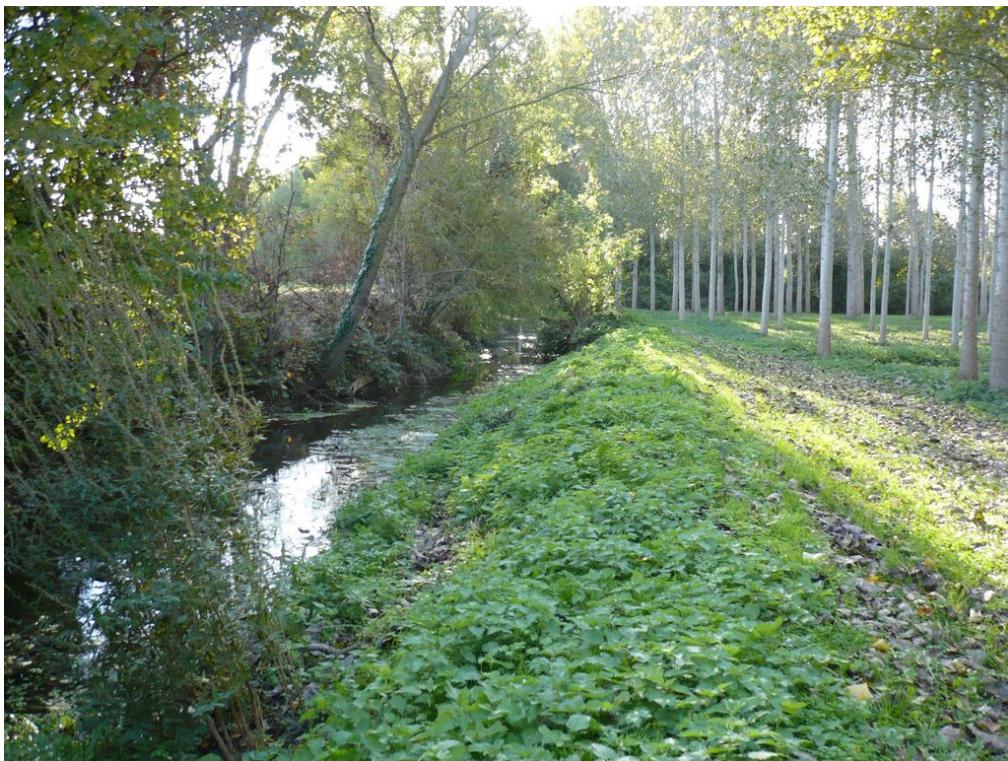
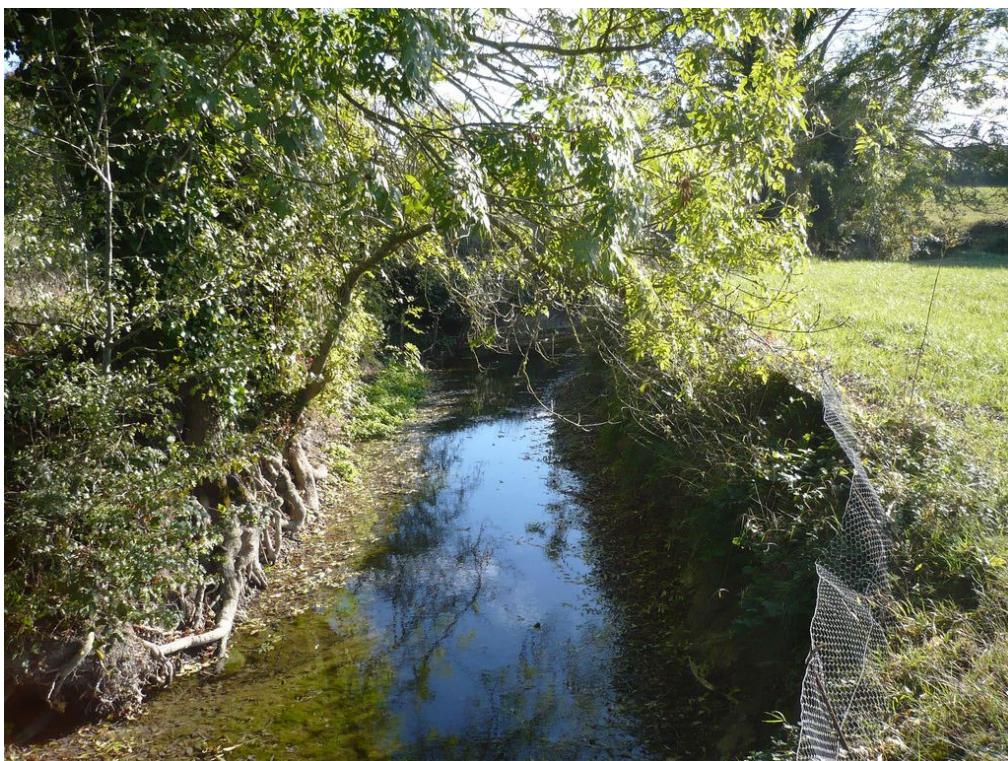
**Photo 1**

<b>26</b>	Cours d'eau: Le Mounet Longueur (m): 2824	Code SYRAH: 0 Type: 3	pk aval: 23666 pk amont: 26490
<b>Géométrie</b>			
Largeur :	1m-3m	Incision du lit:	légèrement perché
Pente moyenne:	3 %	Indice de sinuosité:	1,09
Rectification:	faible	Reprofilage:	moyen
<b>Hydrologie</b>			
Intensité des étiages:	assec	Fréquence des débordements:	faible
<b>Morphologie</b>			
<b>Ligne d'eau:</b>			
Faciès dominant:	plat	Diversité de faciès:	lentique
Lame d'eau printanière (cm):	50-70	% de faciès diversifié:	18
<b>Lit</b>			
Diversité granulométrique:	1 classe	Zone d'accumulation:	courant faible
Granulométrie des seuils:	gravier 2-4cm	Type de dépôt:	minéral
Type d'hydrophytes:	callitriches + autres	Densité d'hydrophytes:	30-60%
<b>Berge</b>			
Diversité d'habitats:	faible	Diversité de formes:	faible
Artificialisation des berges:	1050 (m)	Endiguement:	généralisé
Erosion de berge:	ponctuelle		
<b>Ripisylve</b>			
Continuité en rive gauche:	8 x largeur	Continuité en rive droite:	8 x largeur

Diversité en rive gauche:	faible	Diversité en rive droite:	nulle
Densité en rive gauche:	faible	Densité en rive droite:	faible
Embâcle:	-		
<b>Continuité</b>			
% du linéaire annuellement en assec	55	Nombre d'ouvrages de franchissement avec une classe de franchissabilité < 3 :	9/10
Connectivité avec les zones inondables:	faible	Nombre d'ouvrages de gestion avec une classe de franchissabilité < 3 :	1/6
<b>Espèce végétale envahissante</b>			
Espèce concernée:	renouée

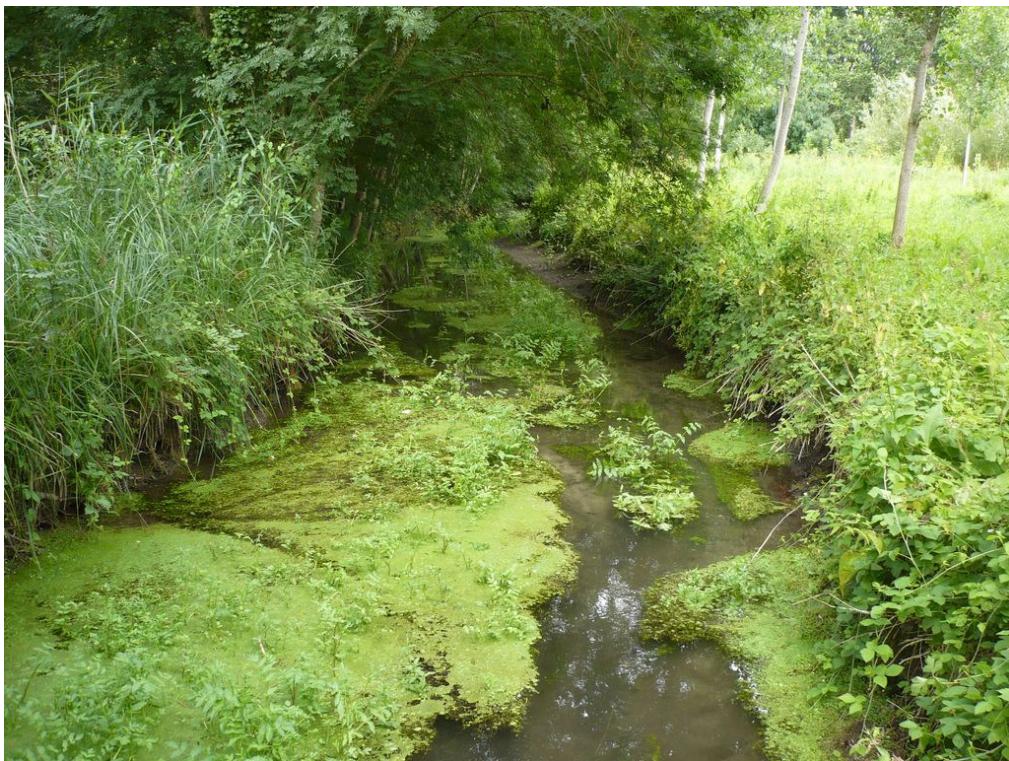
**Photo 1**

<b>27</b>	Cours d'eau: Le Mounet Longueur (m): 1957	Code SYRAH: 0 Type: 4	pk aval: 26490 pk amont: 28447
<b>Géométrie</b>			
Largeur :	1m-3m	Incision du lit:	nulle
Pente moyenne:	0,7 %	Indice de sinuosité:	1,09
Rectification:	moyen	Reprofilage:	moyen
<b>Hydrologie</b>			
Intensité des étiages:	forte	Fréquence des débordements:	forte
<b>Morphologie</b>			
<b>Ligne d'eau:</b>			
Faciès dominant:	plat	Diversité de faciès:	15 x largeur
Lame d'eau printanière (cm):	50-70	% de faciès diversifié:	28
<b>Lit</b>			
Diversité granulométrique:	3 classes	Zone d'accumulation:	courant faible
Granulométrie des seuils:	sable fin	Type de dépôt:	minéral
Type d'hydrophytes:	-	Densité d'hydrophytes:	0%
<b>Berge</b>			
Diversité d'habitats:	faible	Diversité de formes:	moyenne
Artificialisation des berges:	0 (m)	Endiguement:	ponctuel
Erosion de berge:	-		
<b>Ripisylve</b>			
Continuité en rive gauche:	alternance	Continuité en rive droite:	alternance

Diversité en rive gauche:	moyenne	Diversité en rive droite:	moyenne
Densité en rive gauche:	moyenne	Densité en rive droite:	moyenne
Embacle:	-		
<b>Continuité</b>			
% du linéaire annuellement en assec	0	Nombre d'ouvrages de franchissement avec une classe de franchissabilité < 3 :	3/3
Connectivité avec les zones inondables:	moyenne	Nombre d'ouvrages de gestion avec une classe de franchissabilité < 3 :	0/2
<b>Espèce végétale envahissante</b>			
Espèce concernée:	-
